작업공정사진철

공사명: YE-056 PRESS PUMP MOTOR

규격: AC MOTOR 1260HP 6P 3300V

REPAIR 내역: 분해 조립 및 조립부품 불순물 CLEANSING
INSULATING VARNISH DIPPING DRYING
양측 HOUSING METALLIZING 연마
BALANCING 및 UNBALANCE교정
BEARING 교환
입 출고검사 시운전 TEST 및 COLOR PAINTING

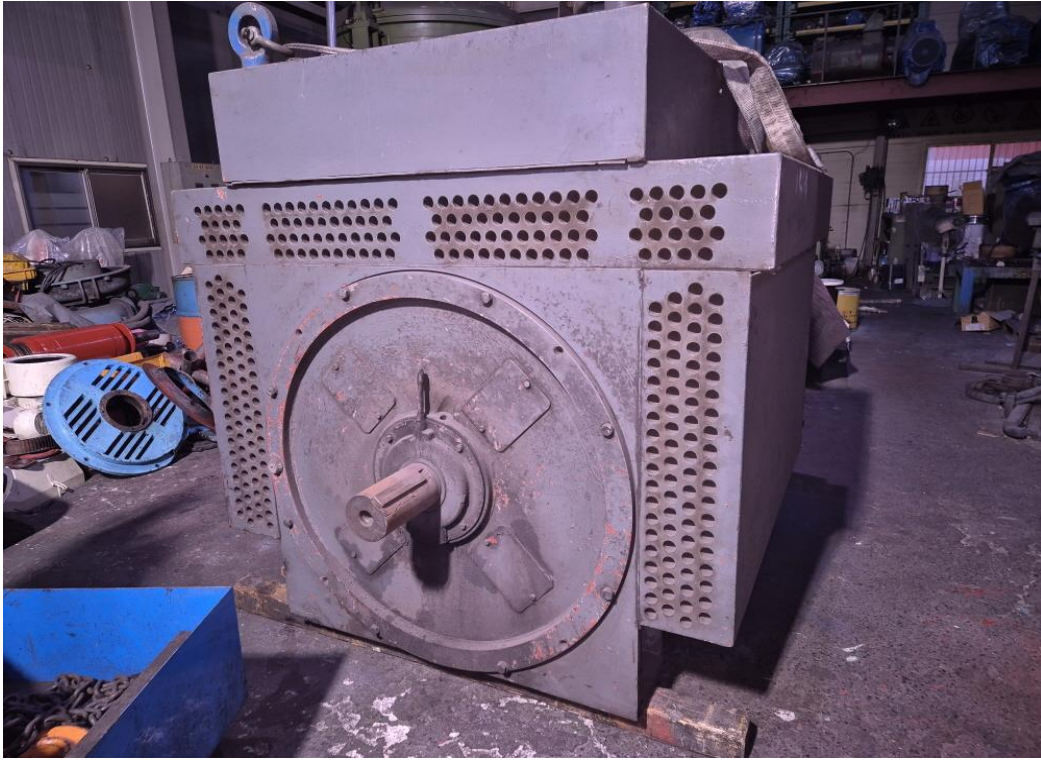
Ass'y

분해 전

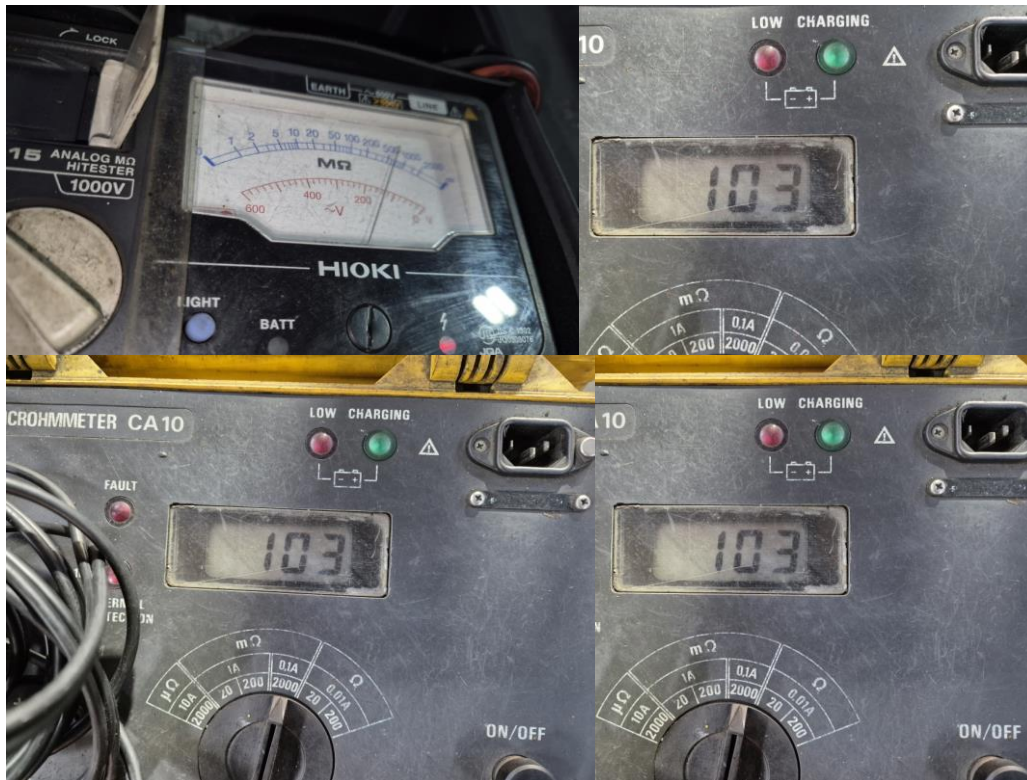
권선검사

절연저항 & 각 상별 권선저항

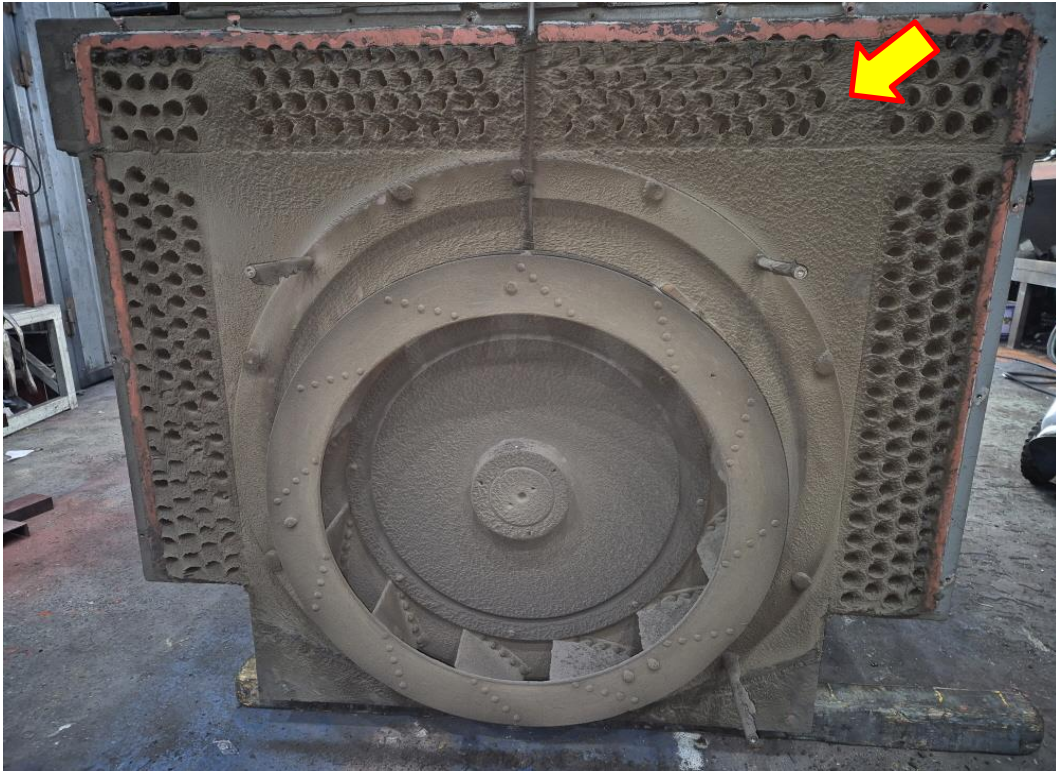
냉각 통풍구

분진으로 많이 막힘

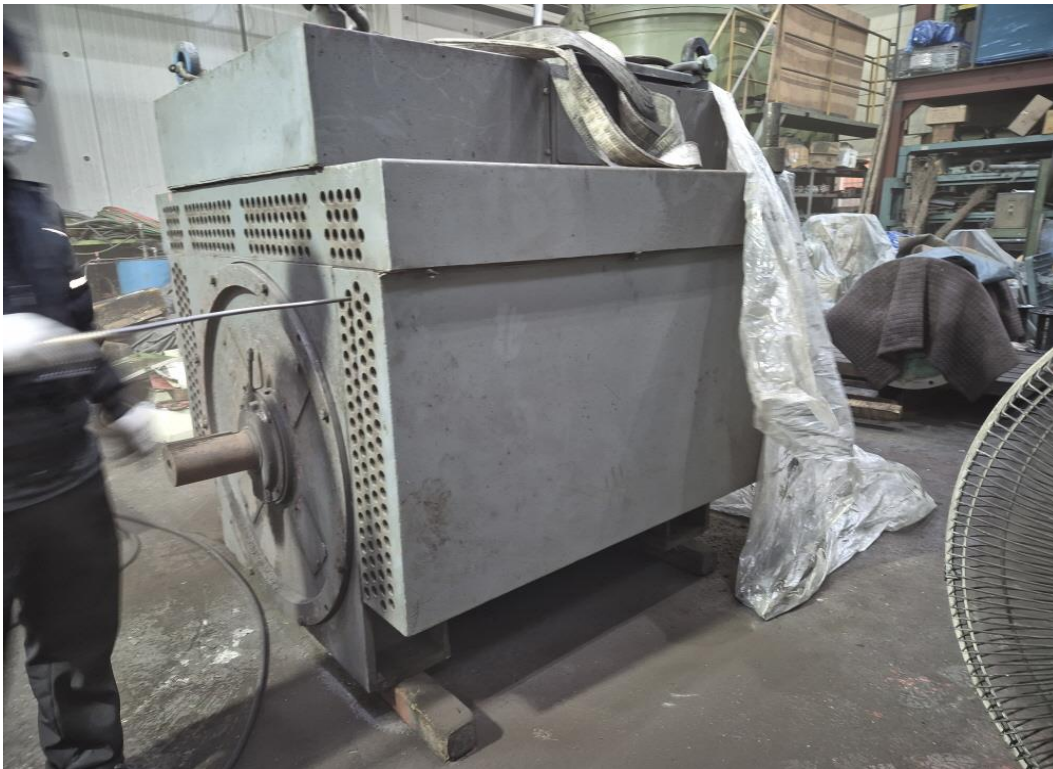
분해전

냉각 통풍구 청소실시

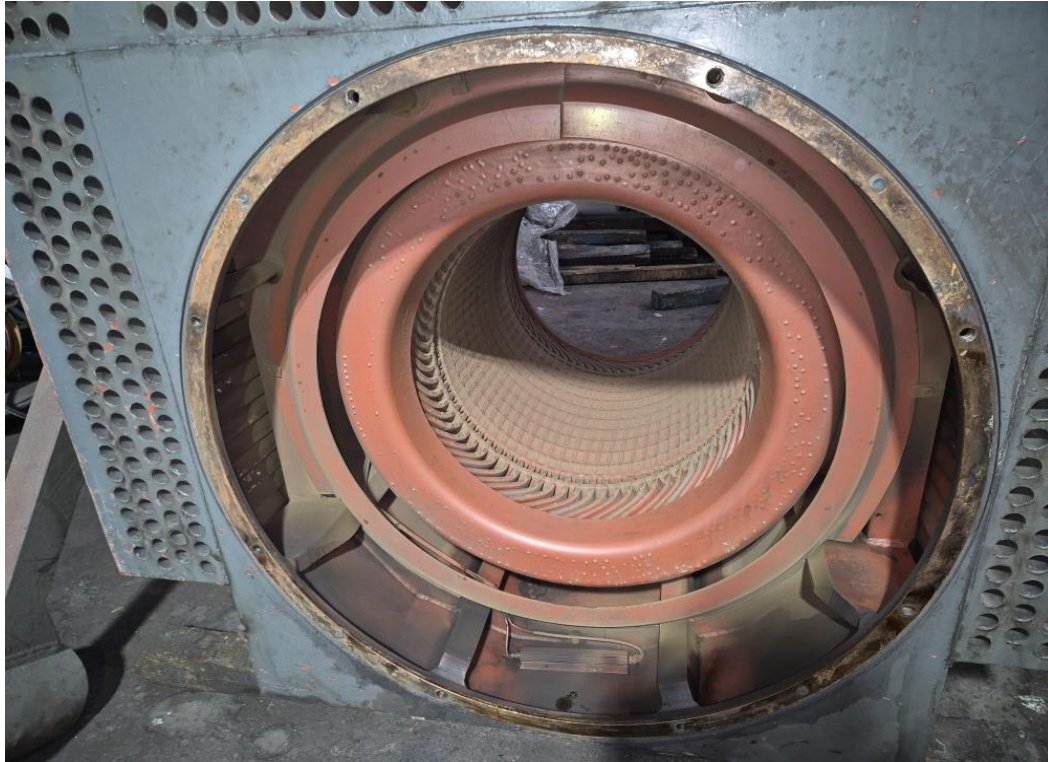
STATOR 권체

분진 흡입은 있으나 권선상태 양호

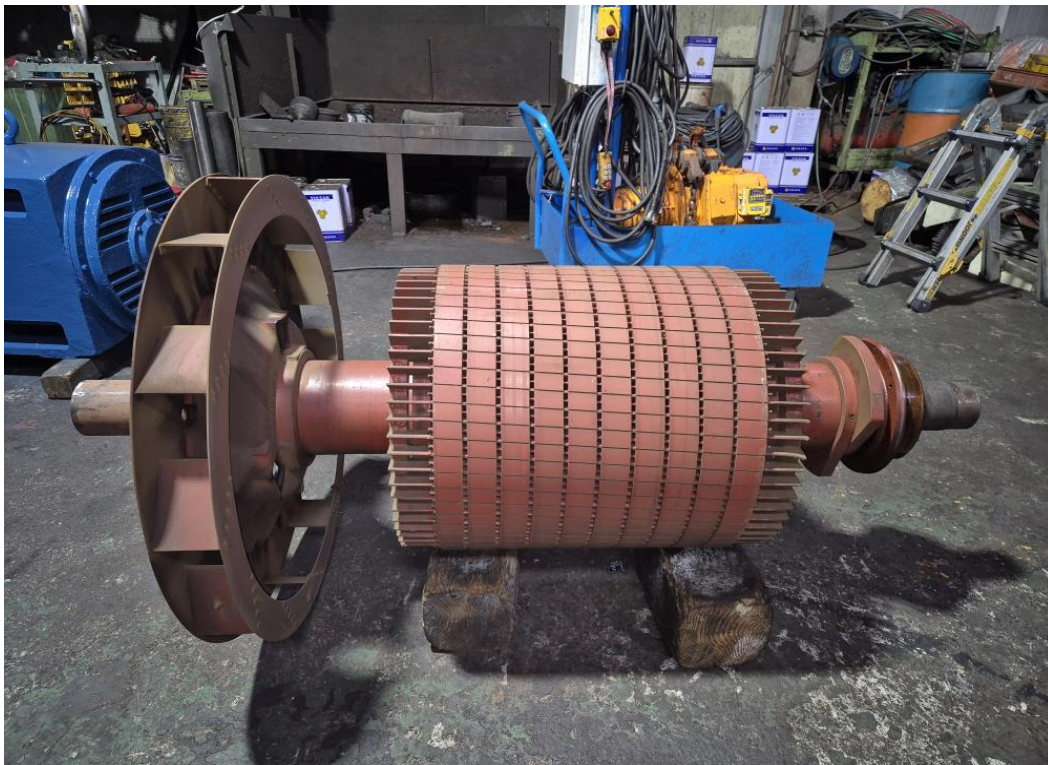
분해 후 ROTOR BAR상태 등 양호

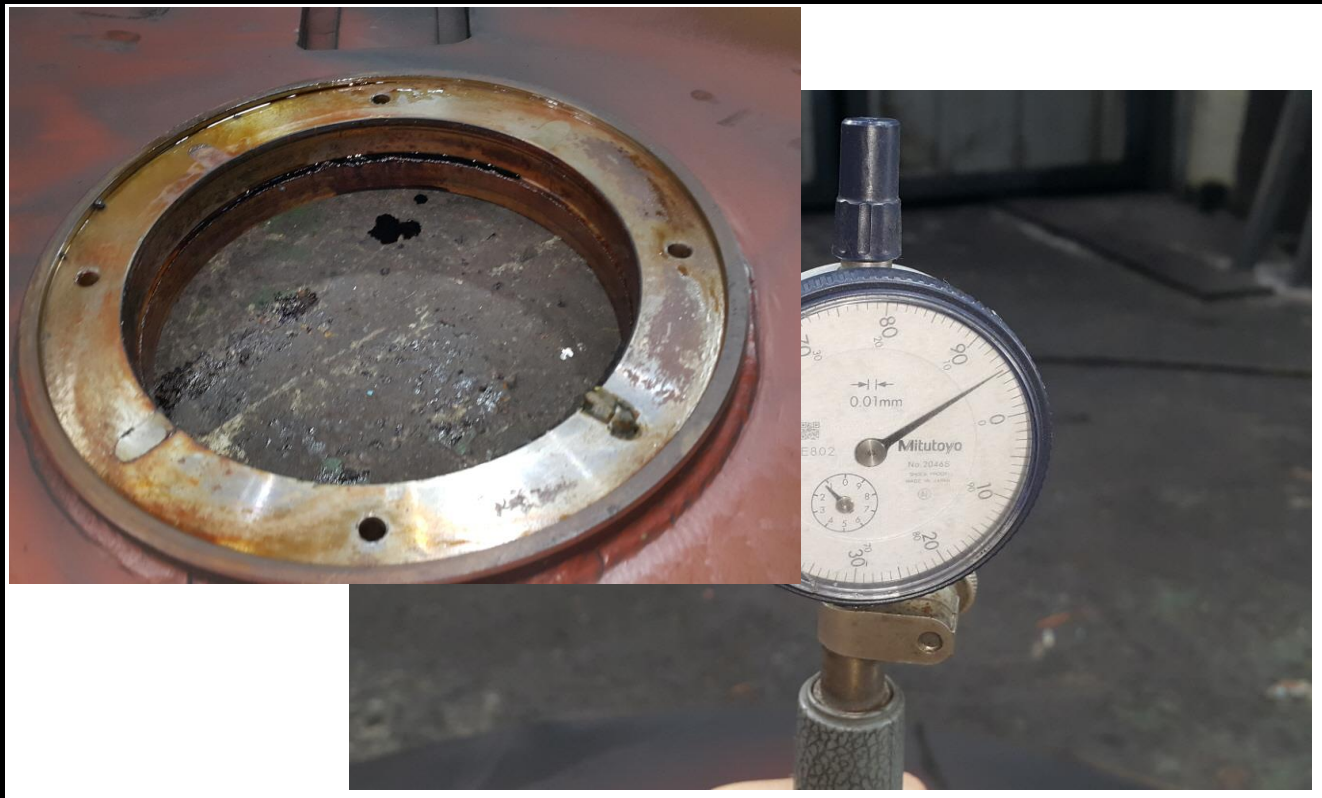
BRACKET	부하측 HOUSING검사 측정치 5.5/100로 마모불량
작업공정	AC MOTOR 1260HP 6P 입고검사

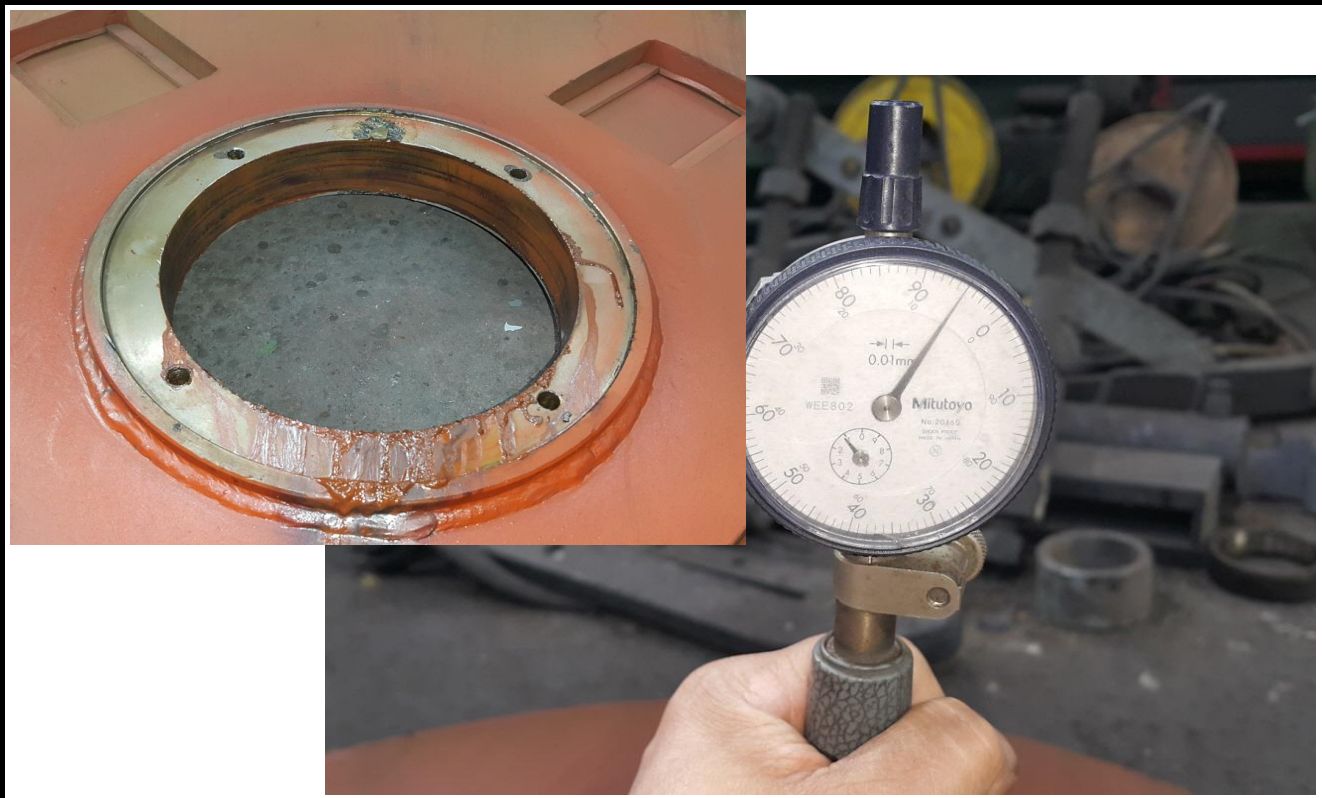
BRACKET	반 부하측 HOUSING검사 측정치 5/100로 마모불량

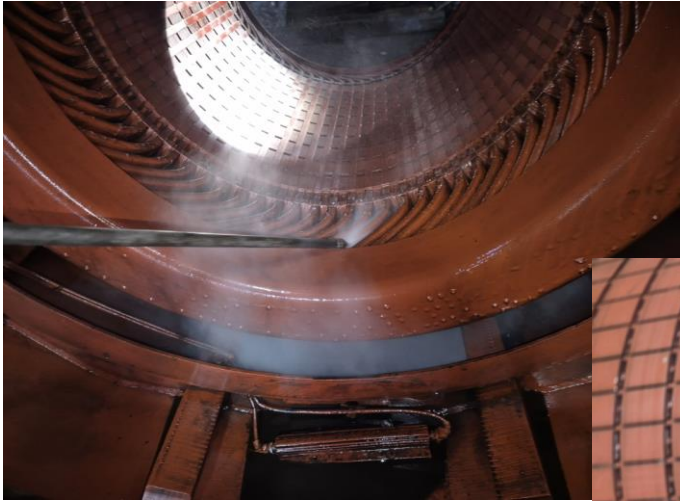
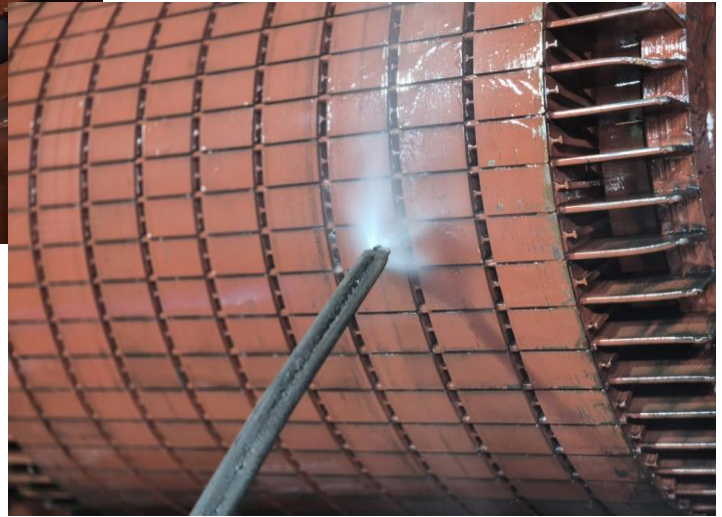
권체

STATOR & ROTOR 세척 실시

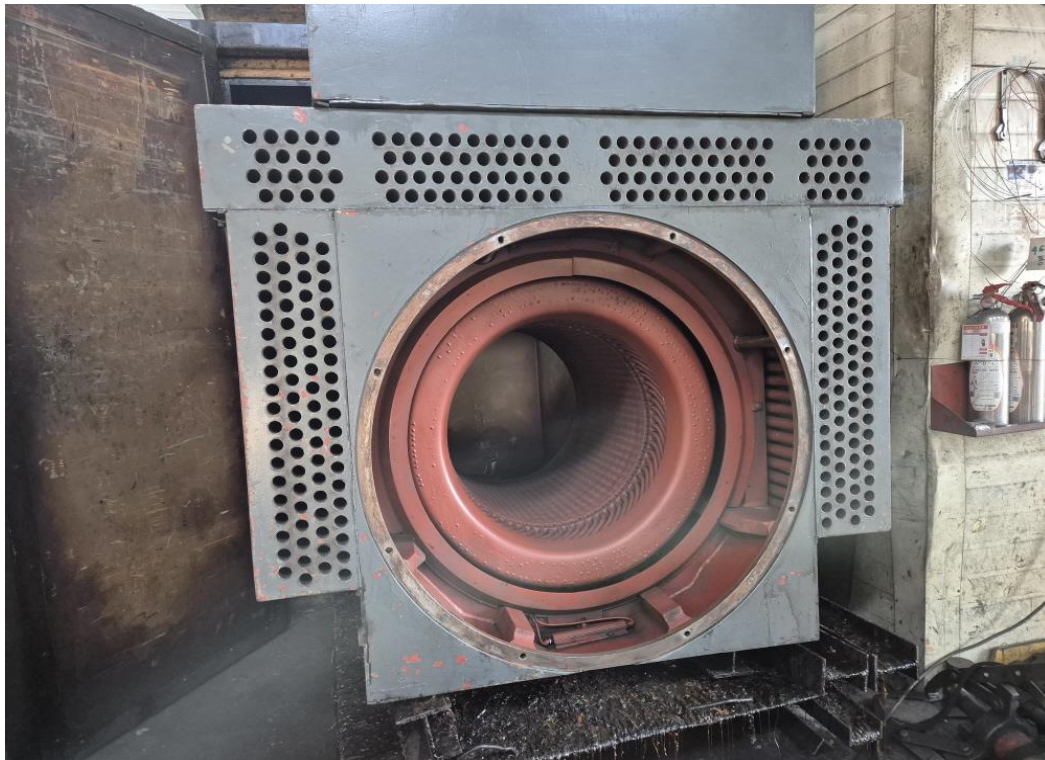
STATOR 권체

세척 후 건조실시

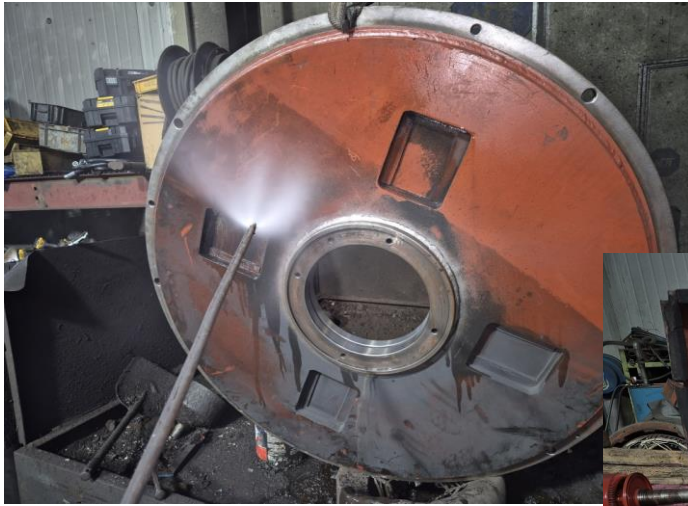
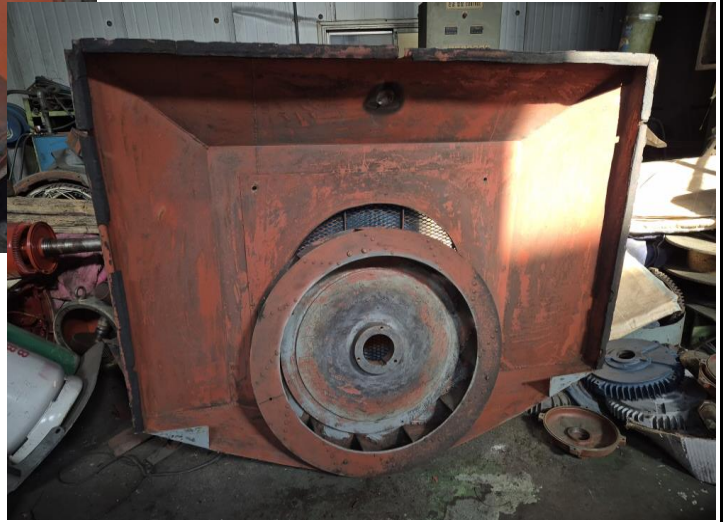
조립부품

세척 실시

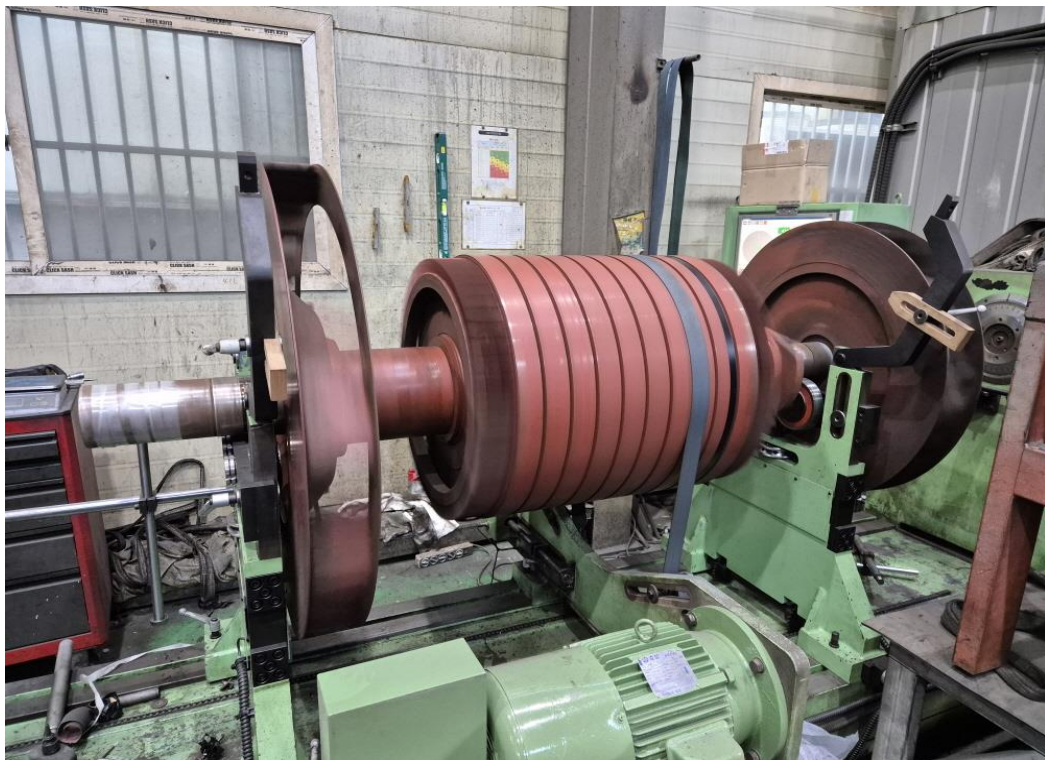
ROTOR

BALANCING 실시 및 잔류 UNBALANCE REPORT 참조

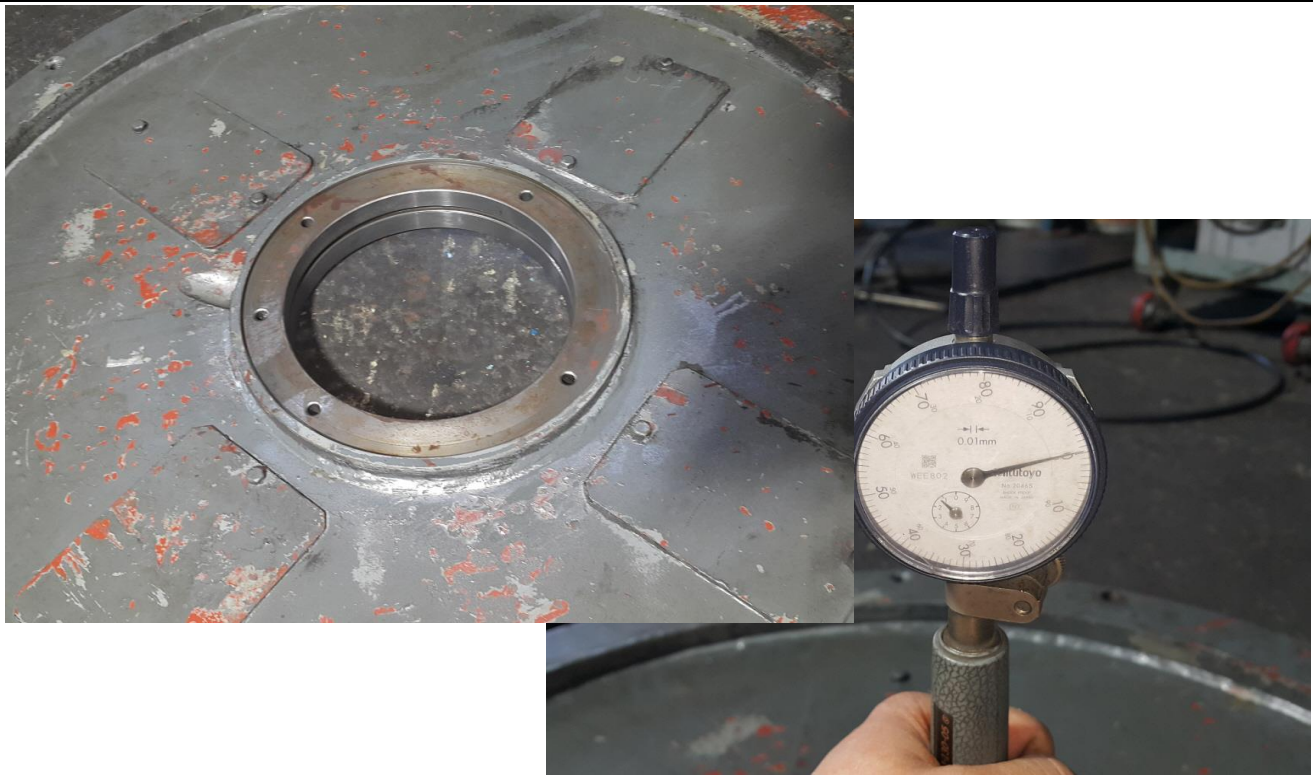
BRACKET	부하측 HOUSING METALLIZING 연마 후 검사 0/100으로 양호
---------	--

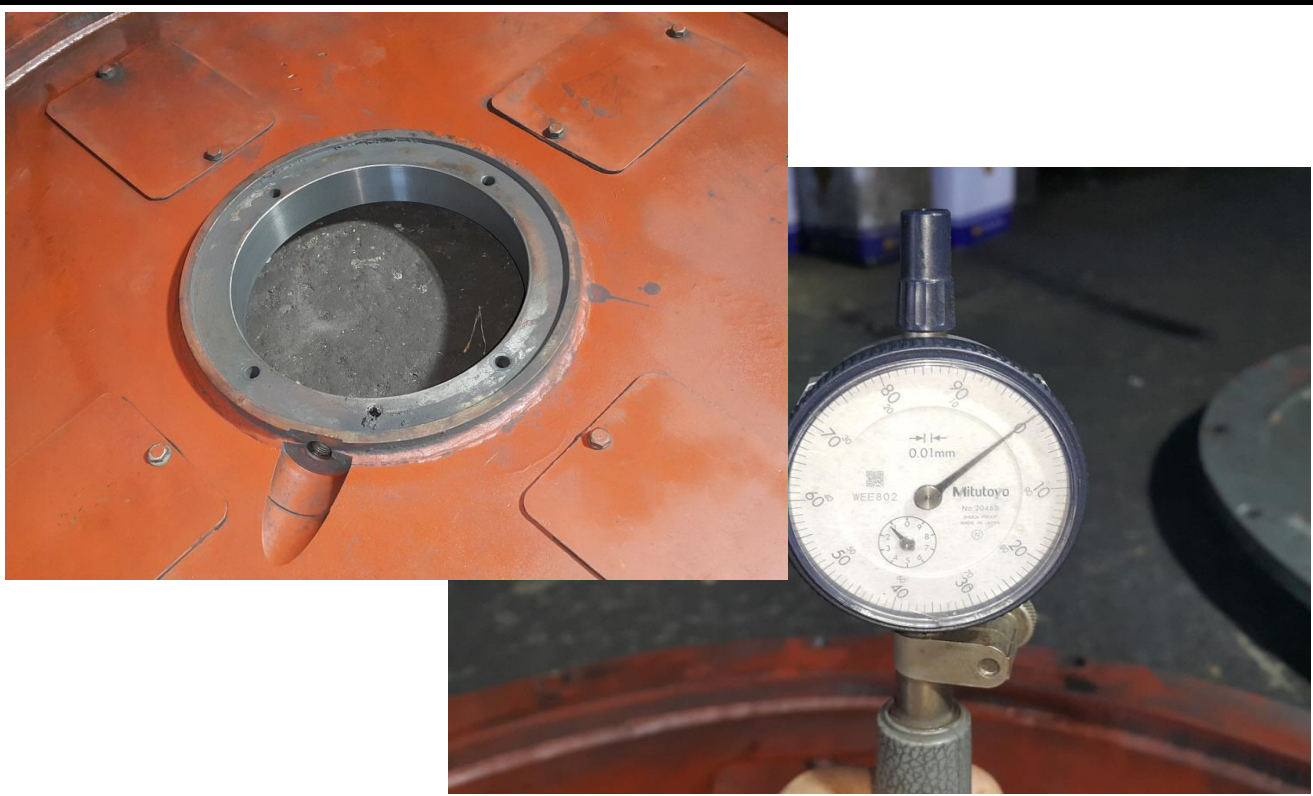
BRACKET	반 부하측 HOUSING METALLIZING 연마 후 검사 0/100으로 양호
---------	--

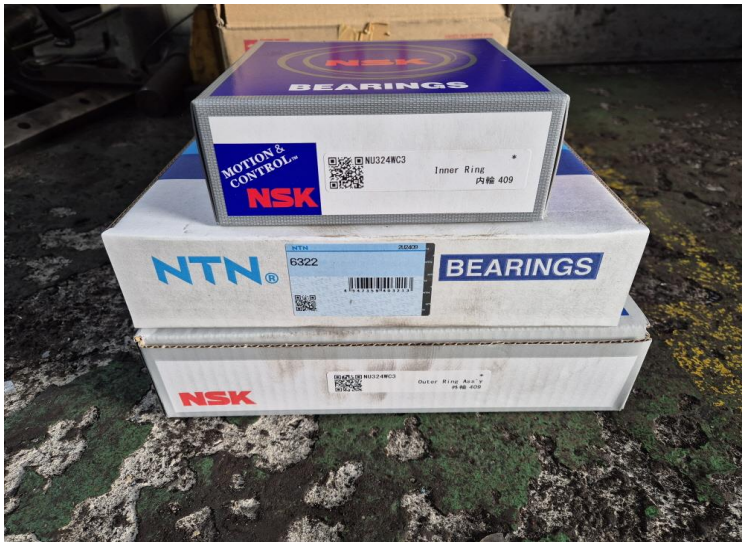
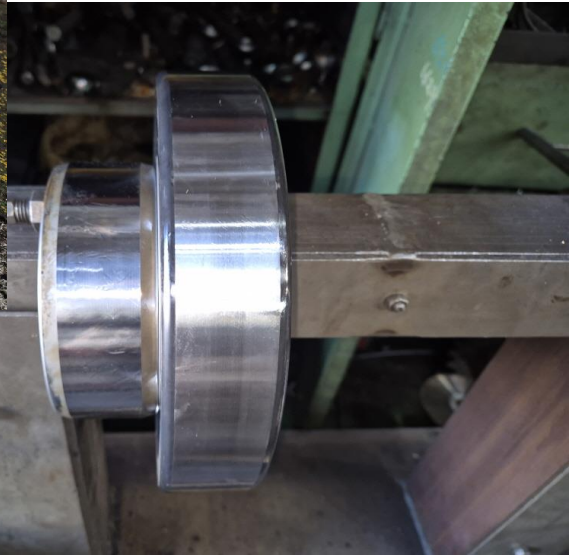
소모품

교환될 BEARING 예열 실시

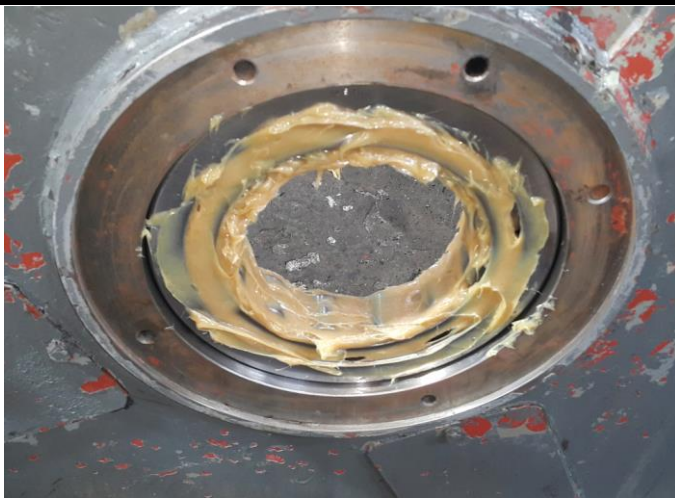
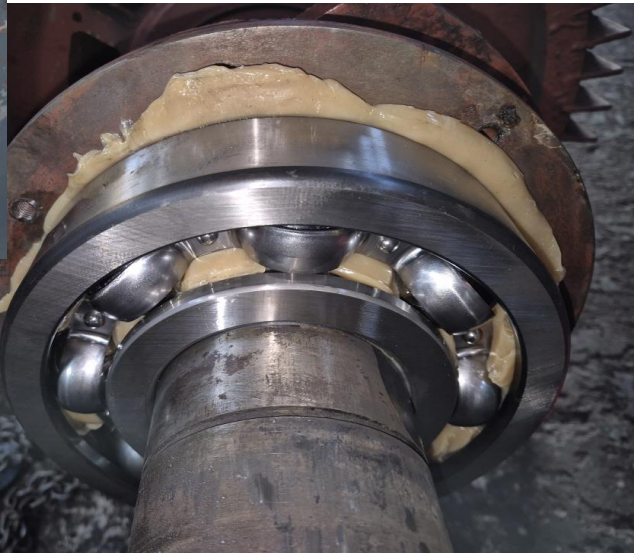
조립실시

BEARING 예열교환 및 GREASE CHARGING

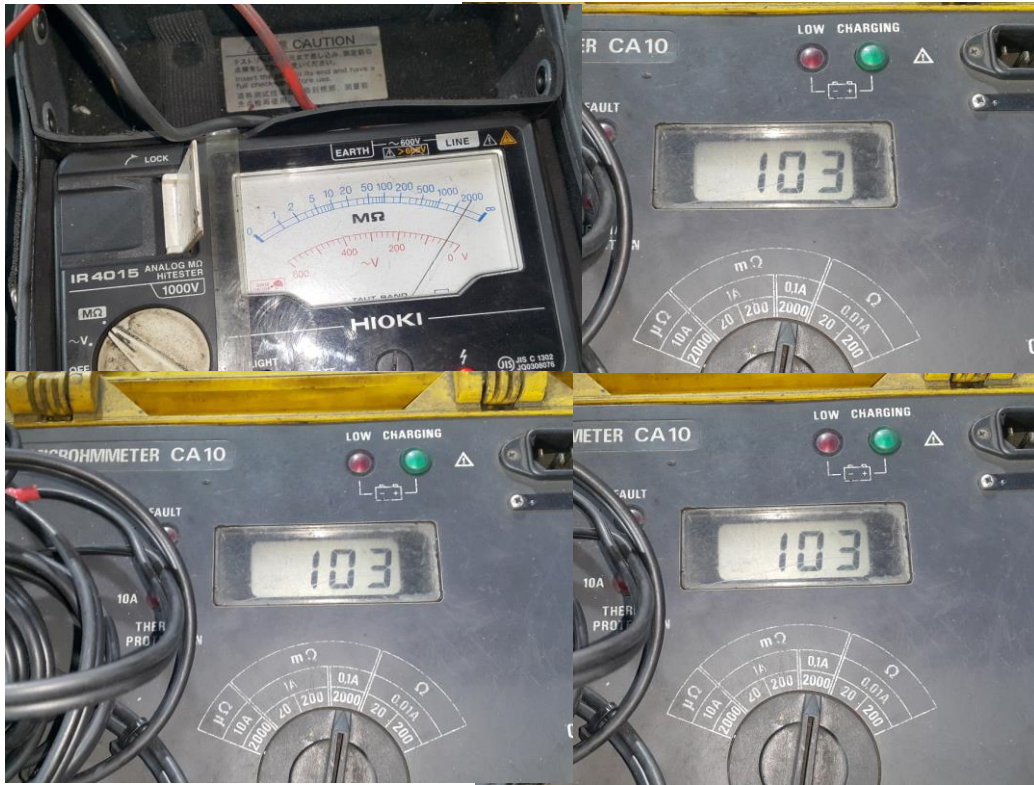
출고검사

절연저항 & 각 상별 권선저항

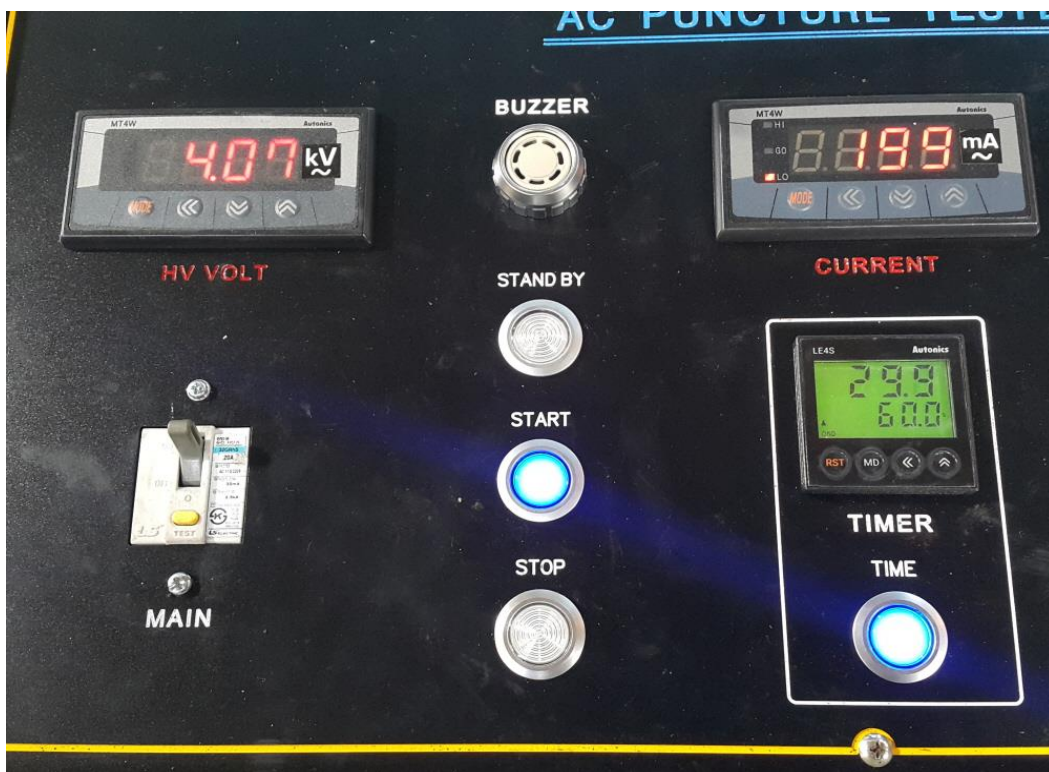
출고검사

절연내력 시험

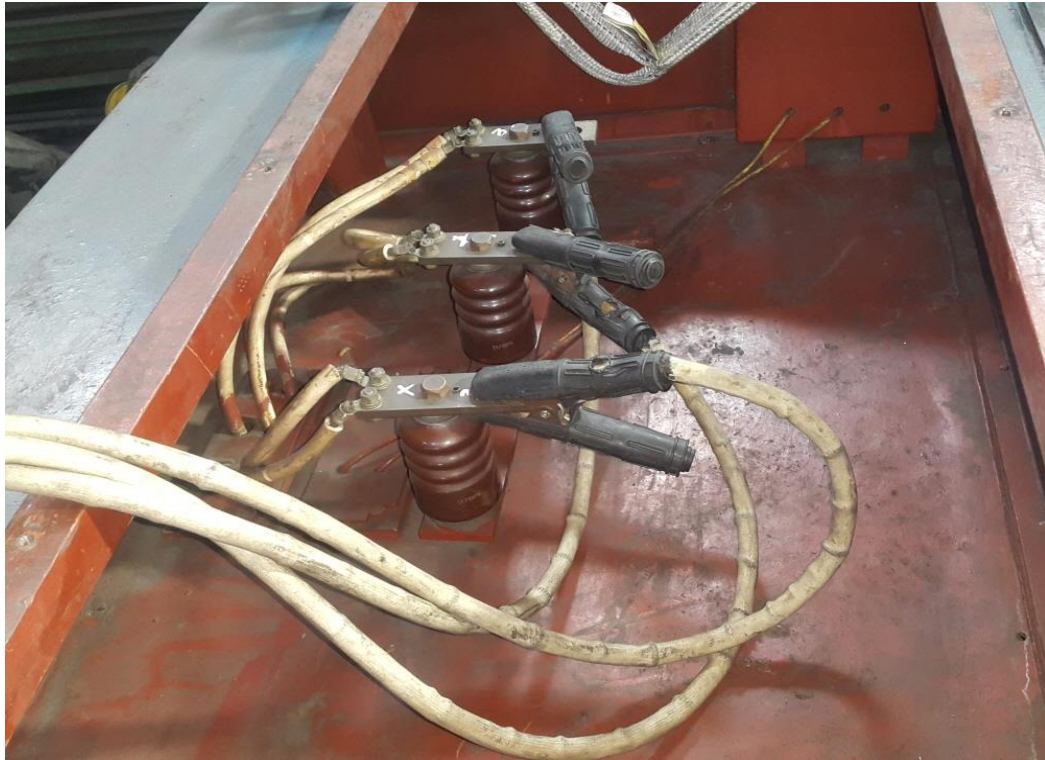
출고검사

시운전 TEST 실시

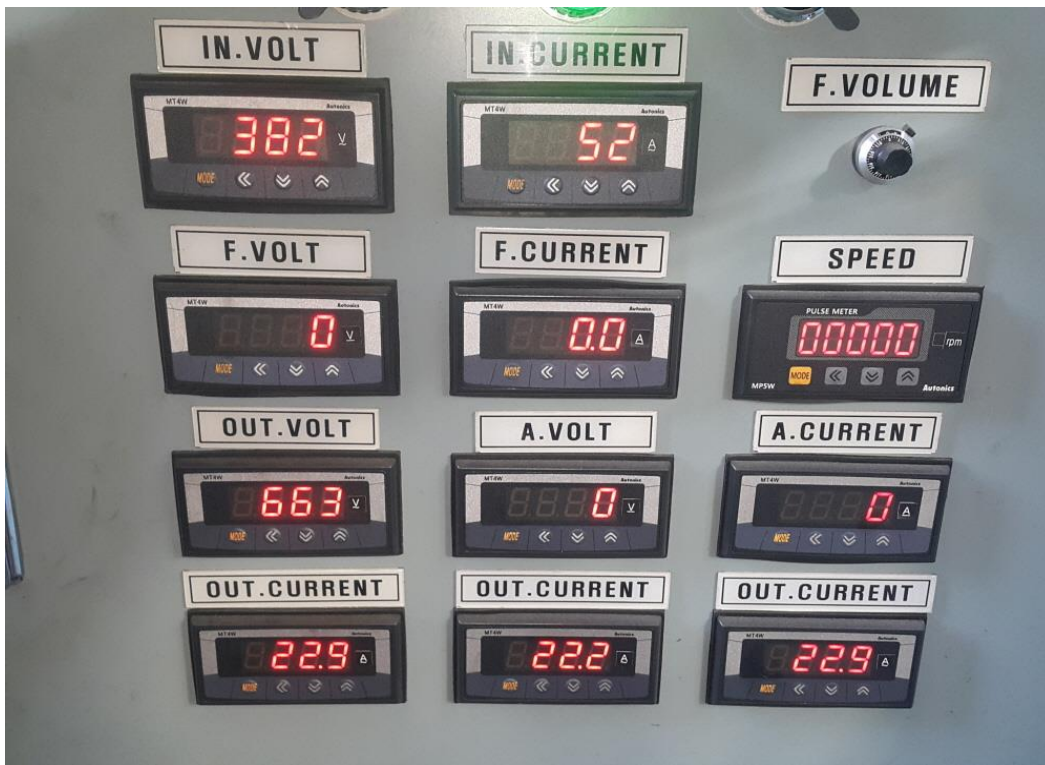
출고검사 후

시운전 TEST 실시 운전 CURRENT

당사 전력 사정으로 660V로 RUNNING TEST만 실시

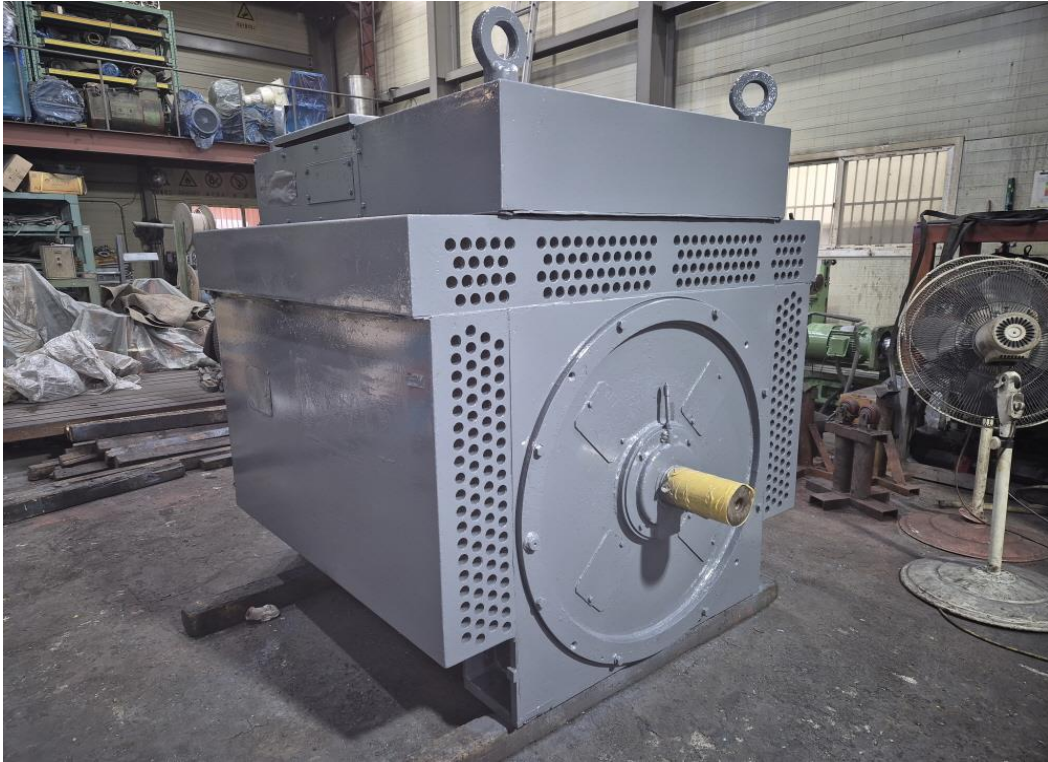
출고검사 후

COLOR PAINTING

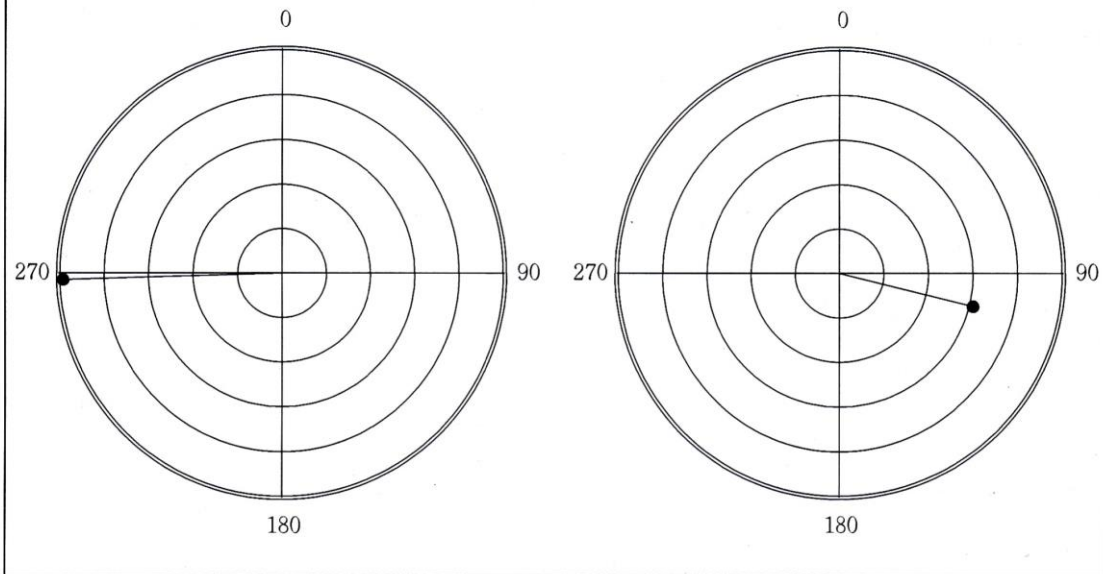
CORRECT UNBALANCE GRAPH(max = 50.0 g)

PLANE1	PLANE2
UNBALANCE	49.100 g	30.800 g
ANGLE	268 deg	104 deg
RESULT	OK	OK
