작업공정사진철

공사명: AC MOTOR OVERHAUL

규격: AC MOTOR 250HP 6P 380V

REPAIR 내역: 분해 조립 및 조립부품 불순물 CLEANSING
INSULATING VARNISH DIPPING DRYING
부하측 HOUSING METALLIZING 연마
BEARING 교환
입 출고검사 시운전 TEST 및 COLOR PAINTING

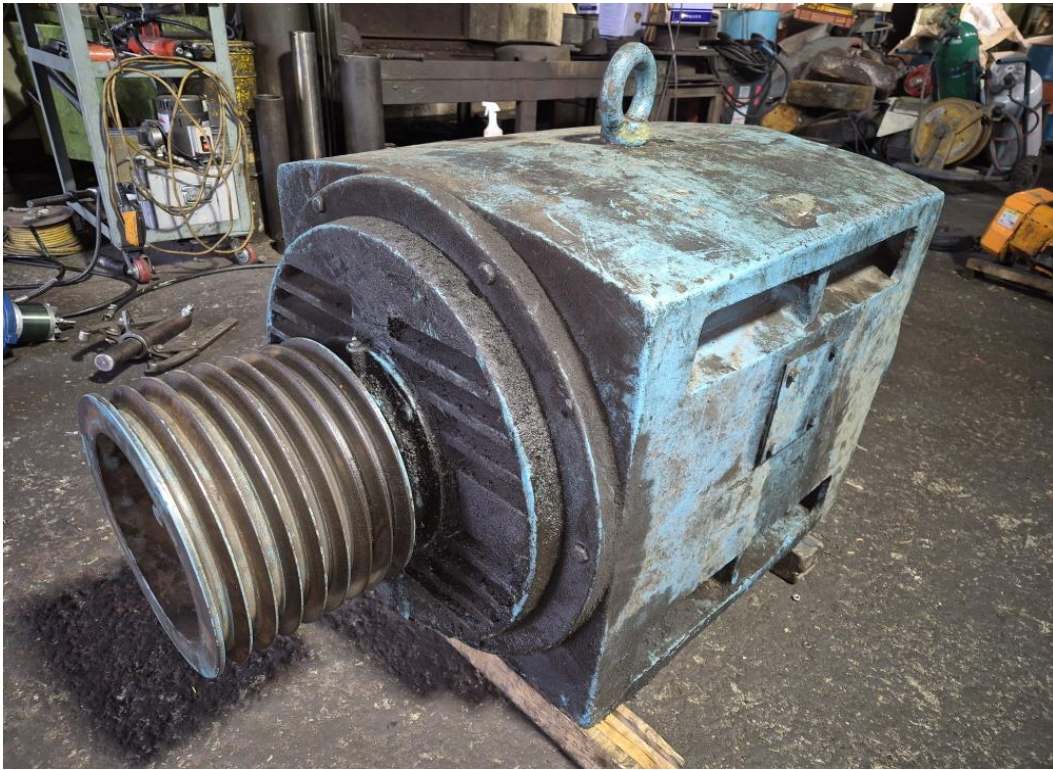
Ass'y

분해 전

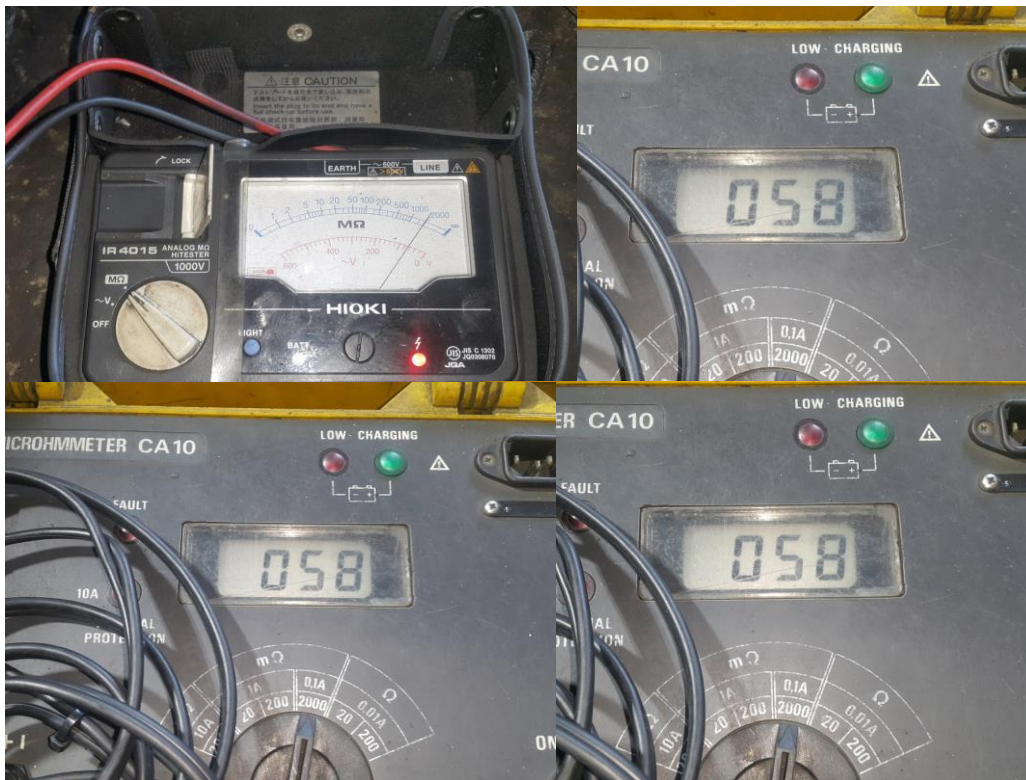
권선검사

절연저항 & 각상 LINE별 권선저항 검사결과 양호한 것으로 진단 됨

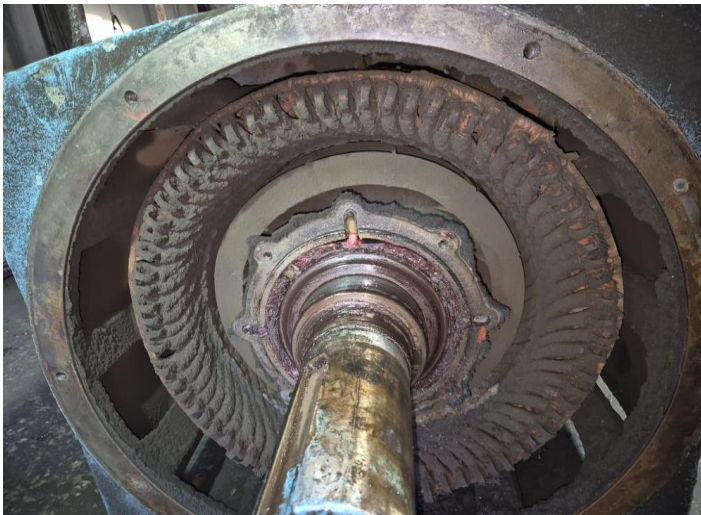
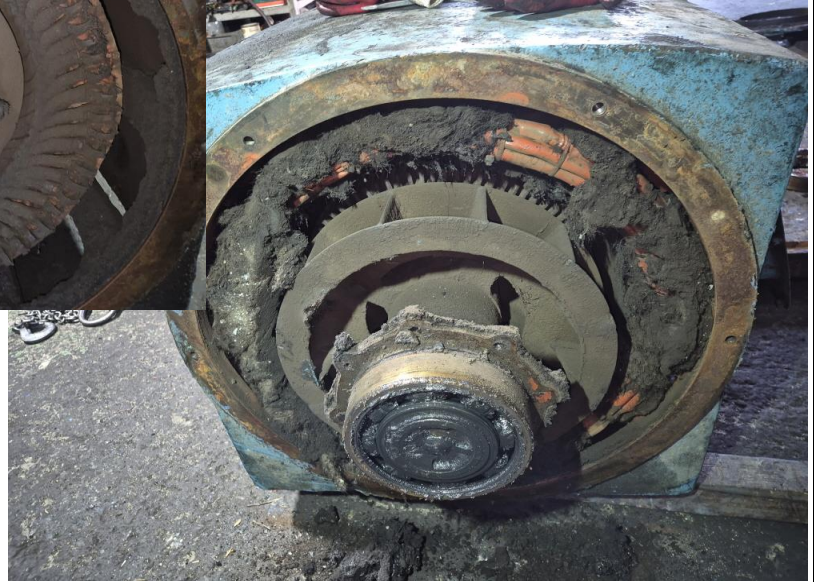
Ass'y

분해 실시

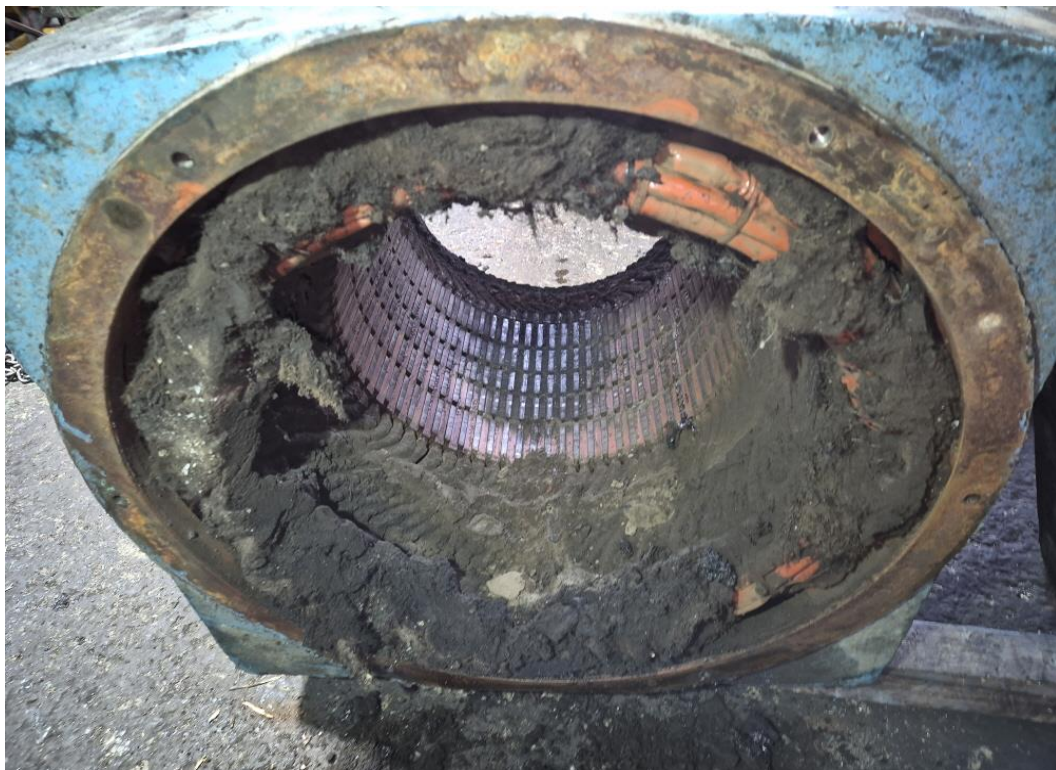
STATOR 권선

반폐 MOTOR인지라 자칫하면 화재의 위험성까지 노출된 발화하기
아주좋은 습 같은 이물질과 유분이 적층됨으로 중점 관리가 필요한 것으로 보임.

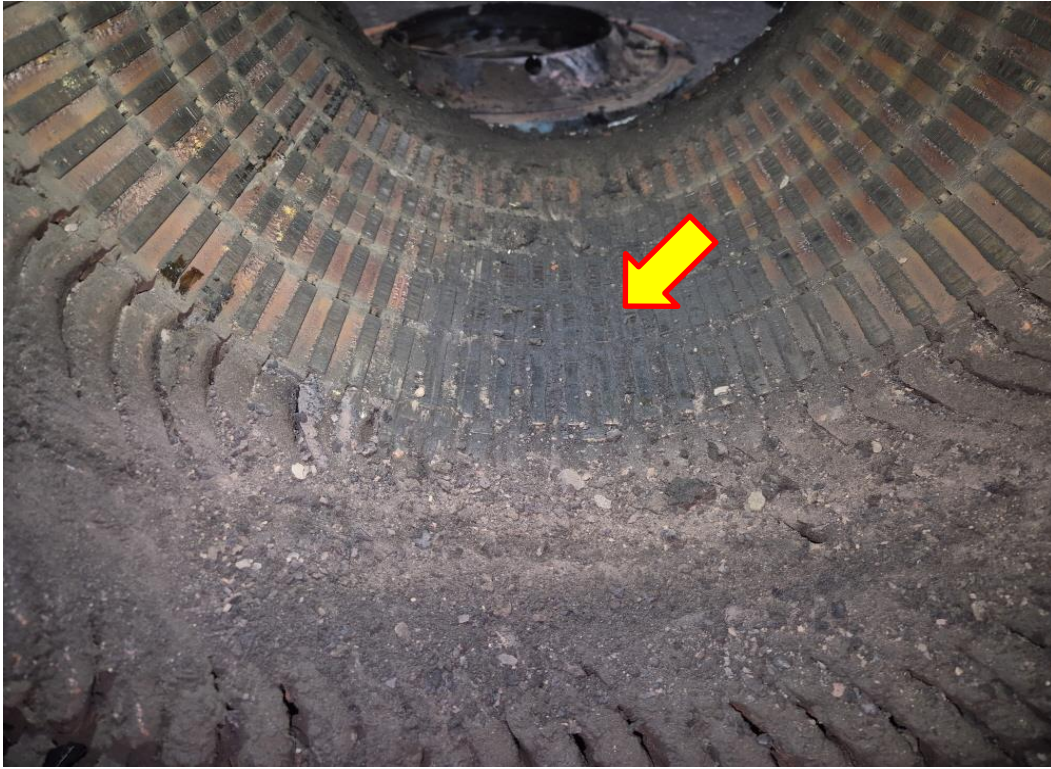
부하측

불순물이 쌓여 회전마찰에 의한 발열 연기가 아니였을까 추정 짐작 됨

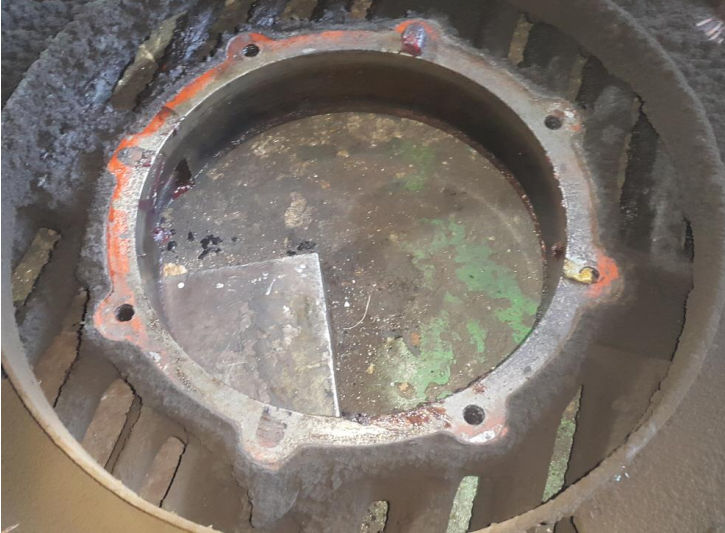
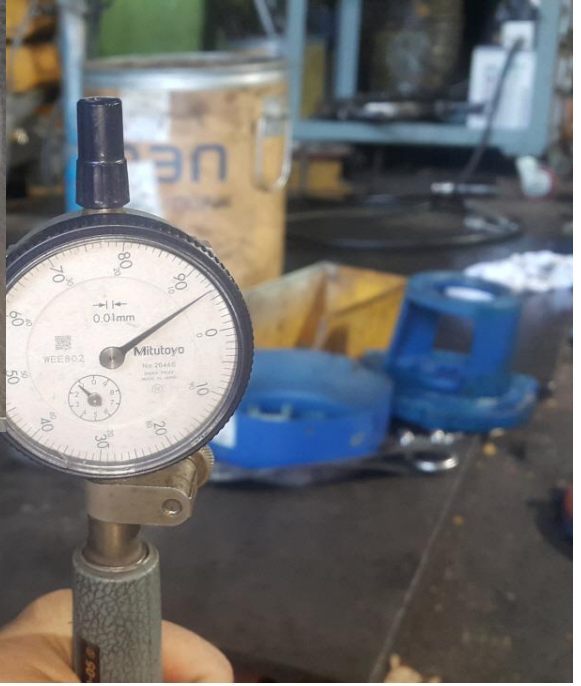
BRACKET	부하측 HOUSING 측정치검사 6/100으로 마모불량
작업공정	AC MOTOR 250HP 6P 입고검사

부하측 HOUSING METALLIZING 연마 후 검사 0/100으로 양호

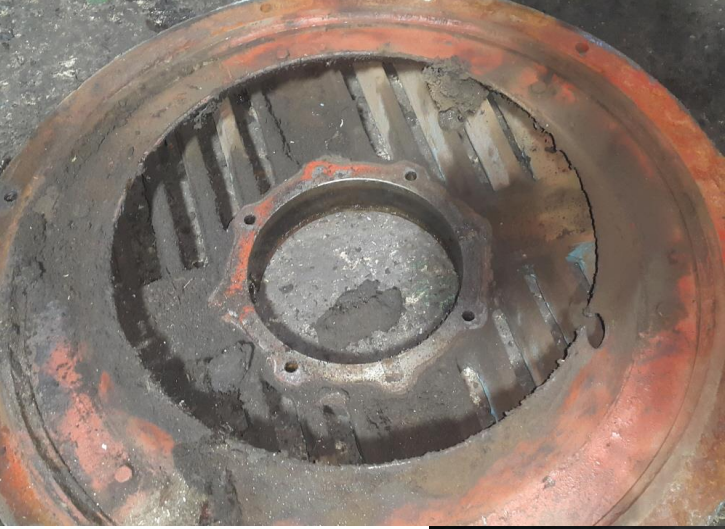
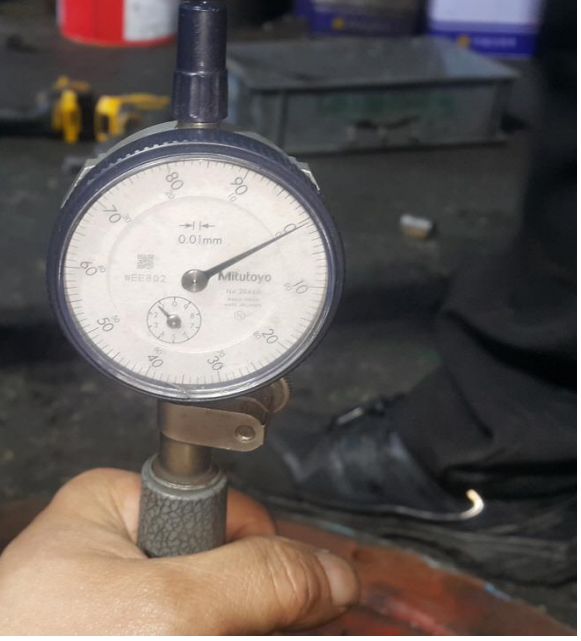
BRACKET	반 부하측 HOUSING검사 측정치 -0/100로 양호

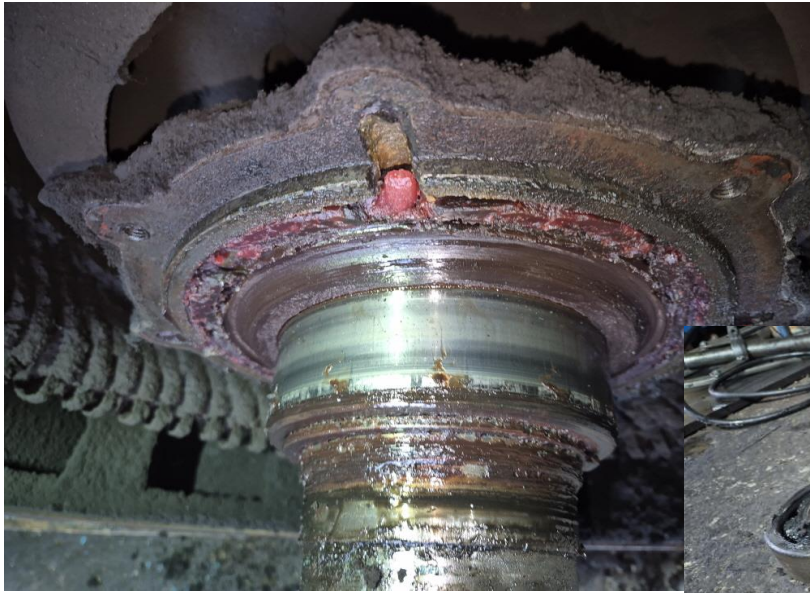
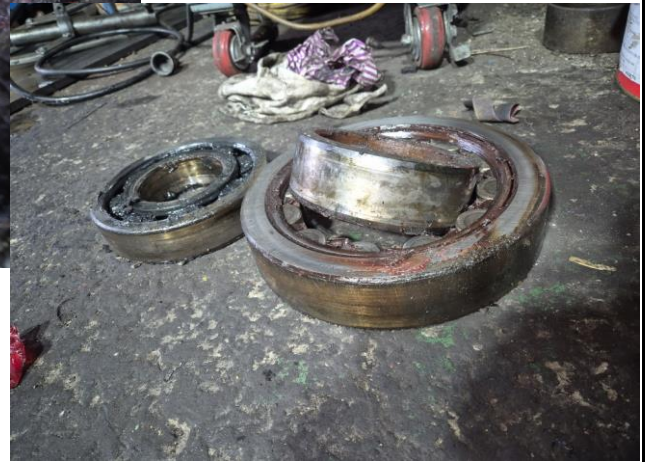
소모품

취의 BEARING

HOUSING 및 BEARING마모등 복합적인 원인으로 회전마찰 에 의해 연기가 발생된 것으로 사료 됨

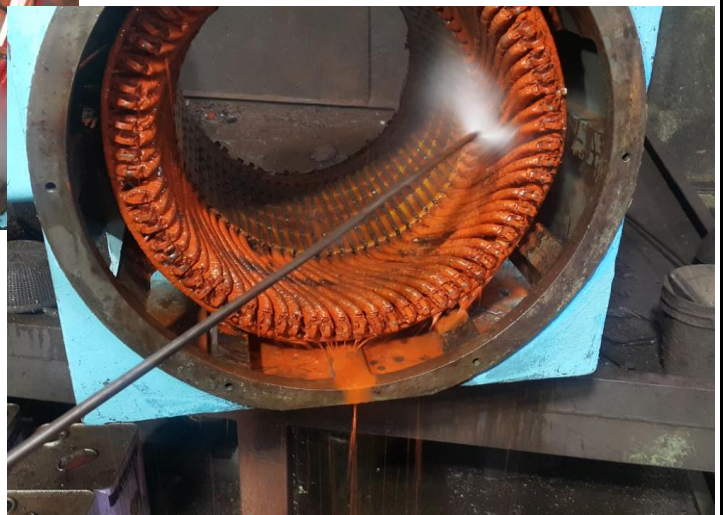
STATOR 권체

스팀세척 실시

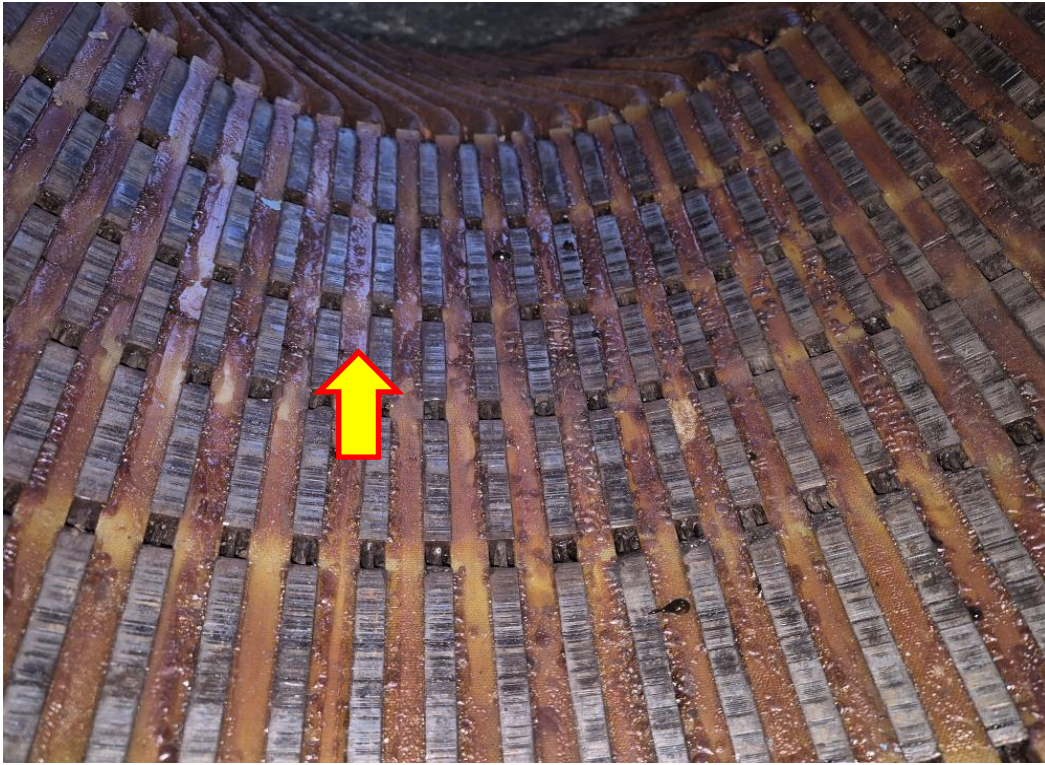
STATOR 권체

스팀세척 후 ROTOR와의 마찰부 검사 이상이 없을 것으로 판단됨

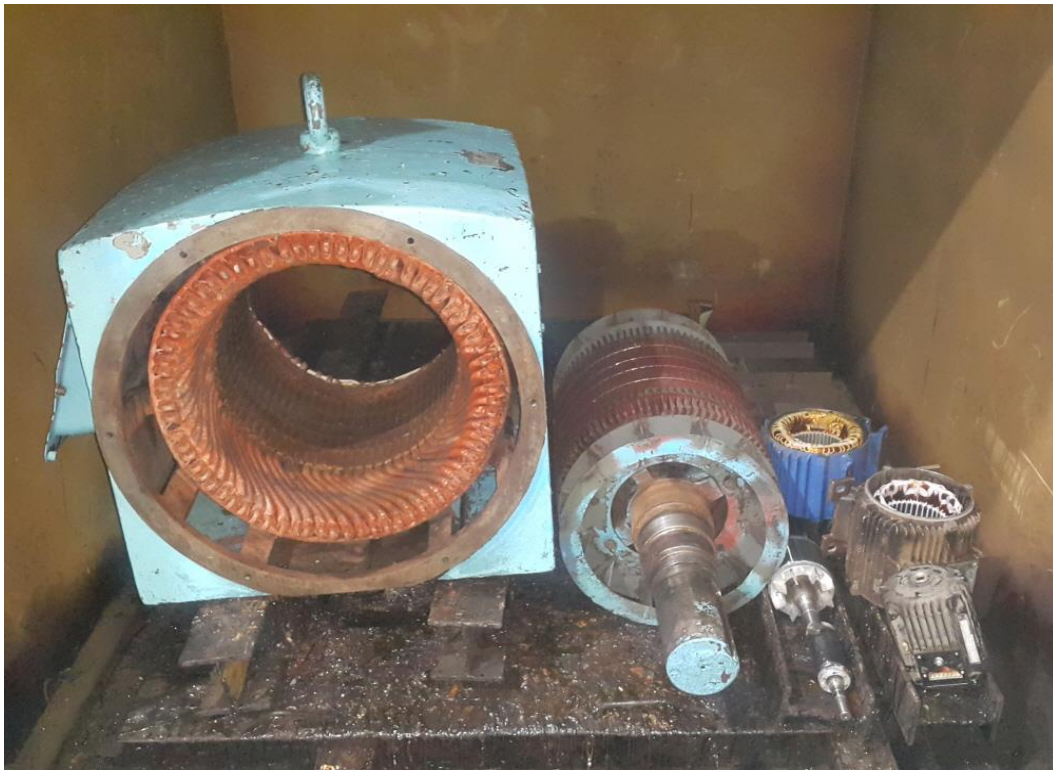
STATOR 권체

스팀세척 후 건조실시

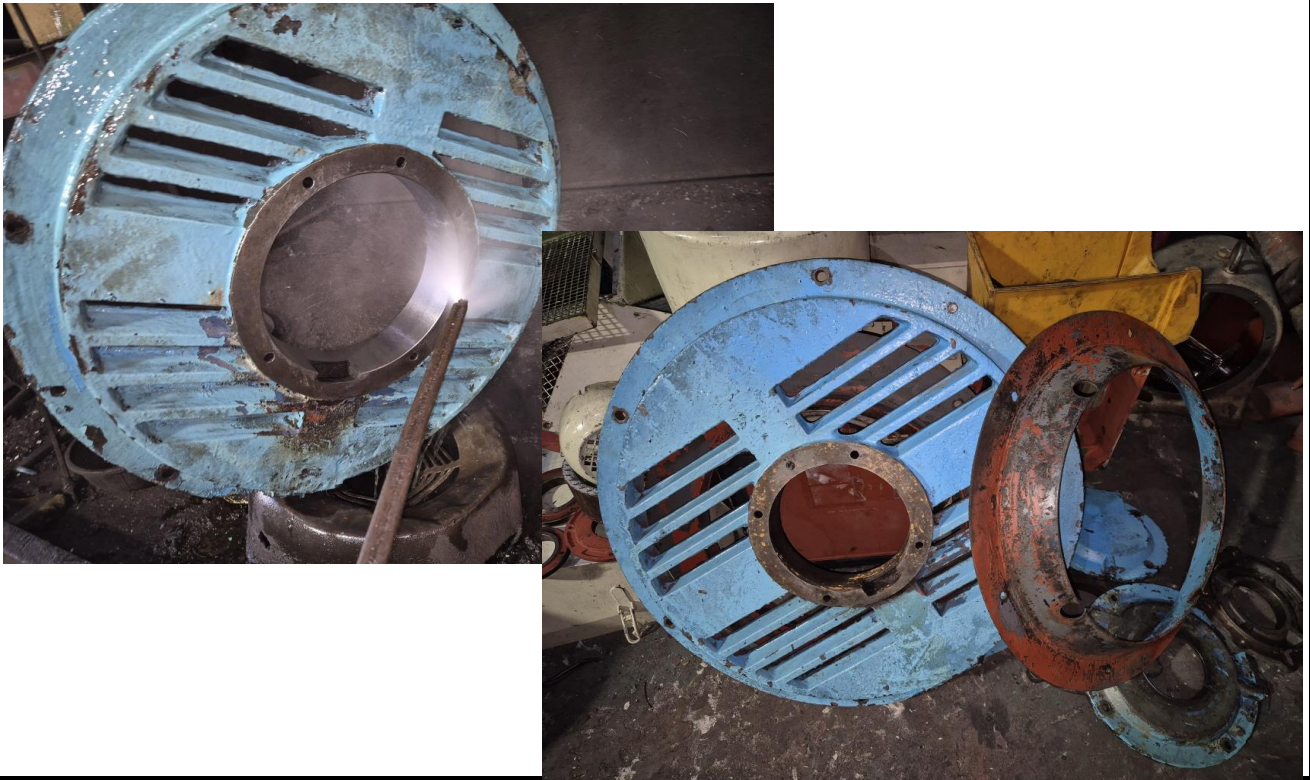
조립부품

세척 실시

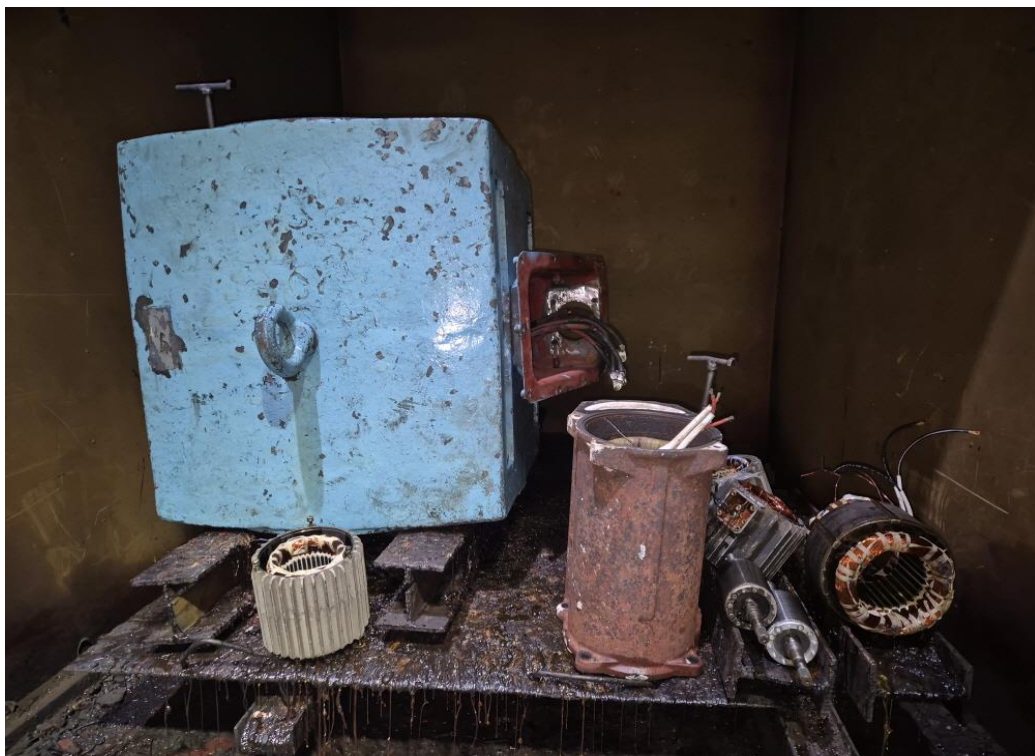
STATOR 권체

INSULATING VARNISH DIPPING DRYING 실시

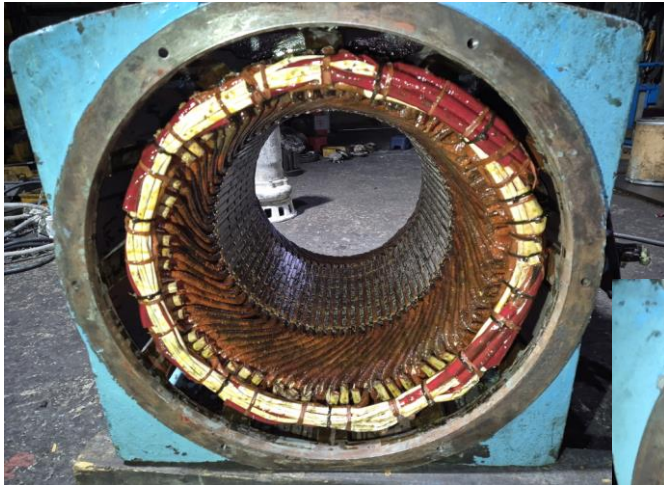
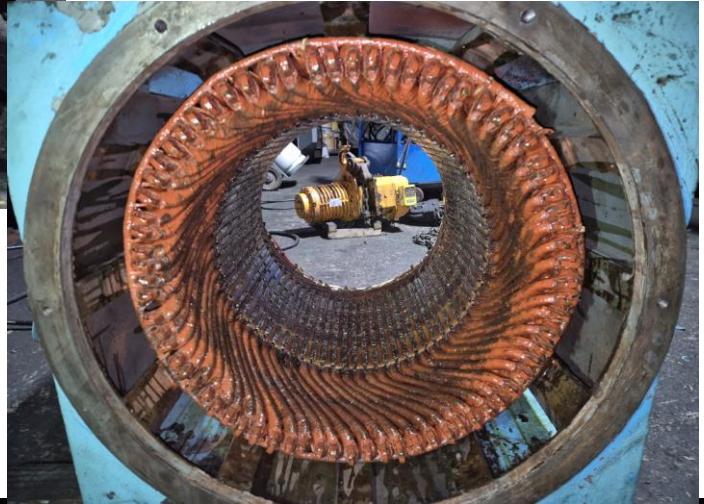
STATOR 권체

절연건조 후

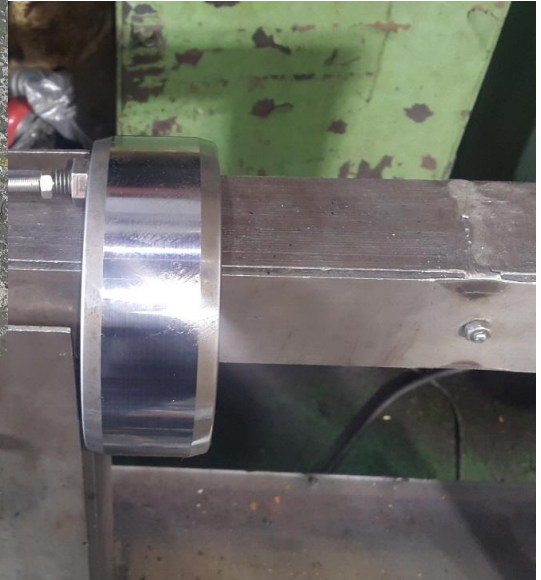
소모품

교환될 BEARING 예열 실시

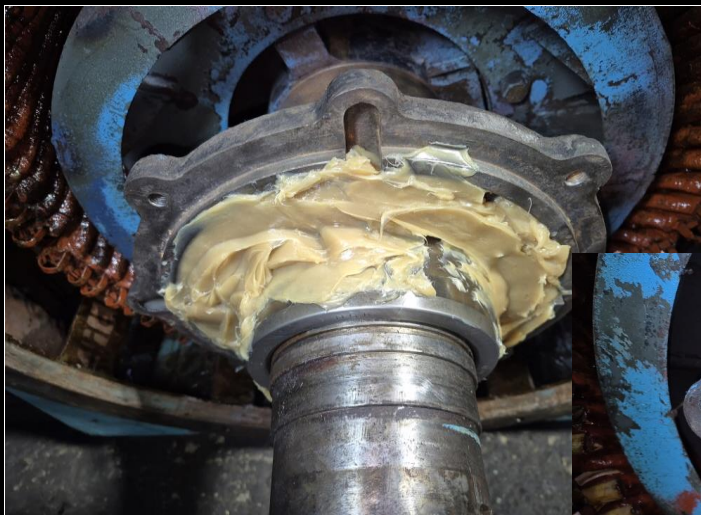
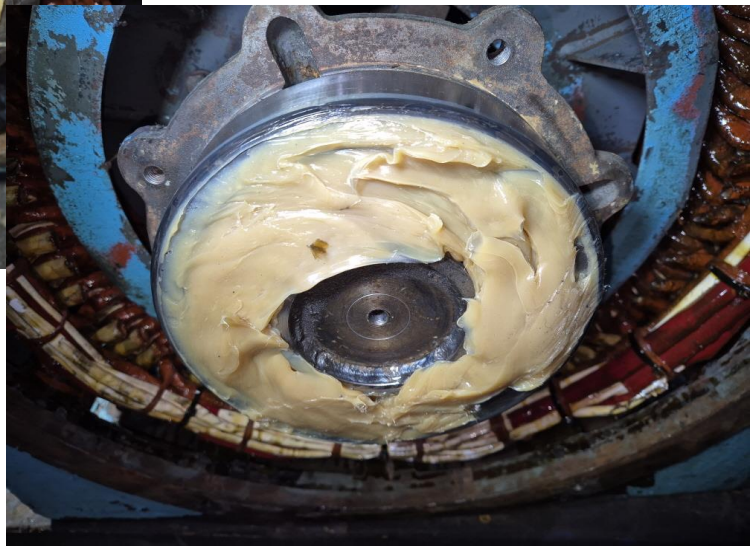
조립

BEARING 예열교환 및 GREASE CHARGING 조립실시

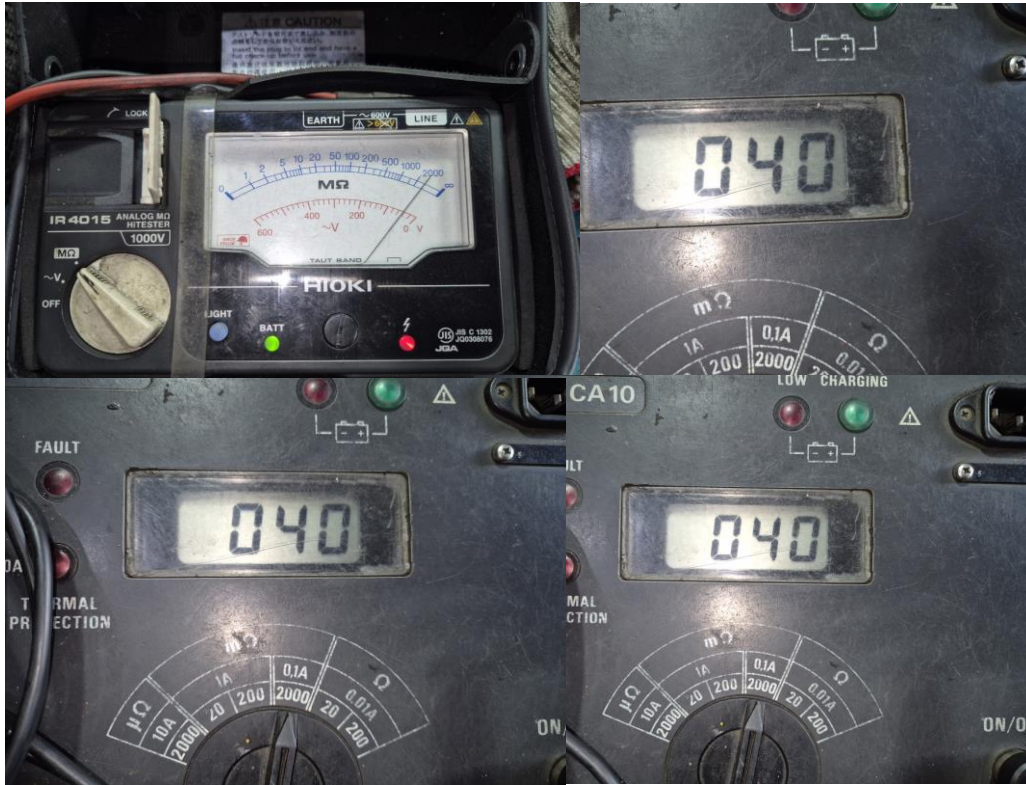
출고검사

절연저항 & △시 각 상별 권선저항

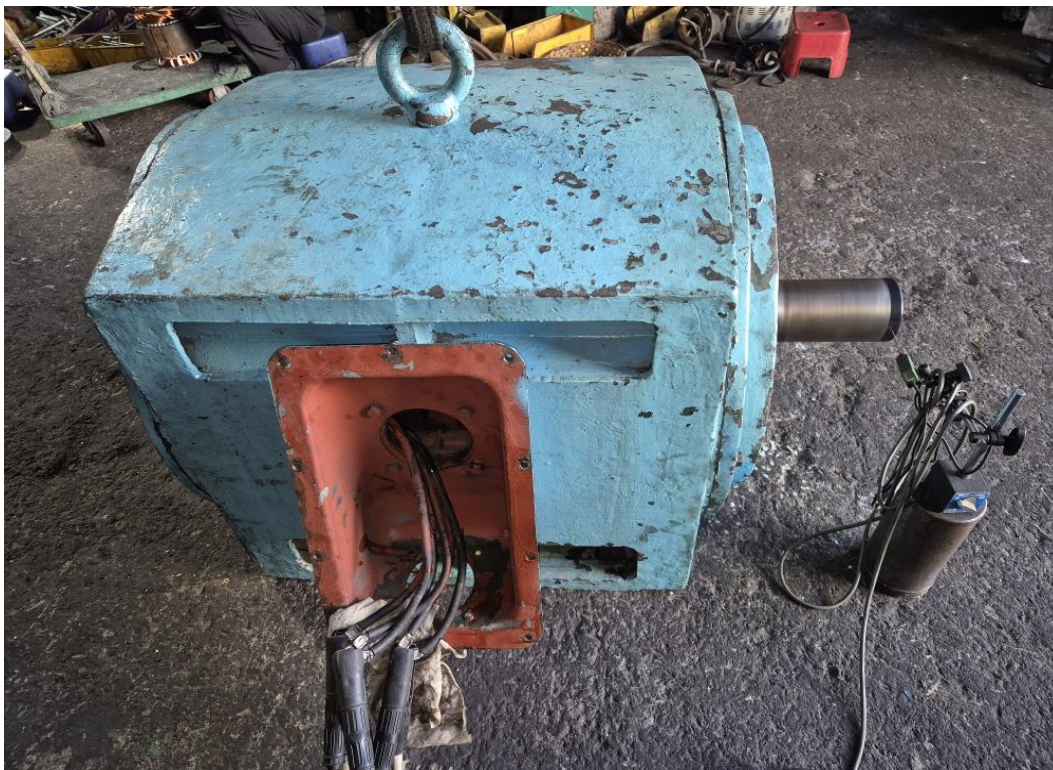
출고검사

시운전 TEST 실시
