# 작업공정사진철

공사명: AC MOTOR REWINDING

규격: AC MOTOR 250HP 380V 6P

REPAIR 내역: 분해 조립 및 조립부품 불순물 CLEANSING  
STATOR REWINDING

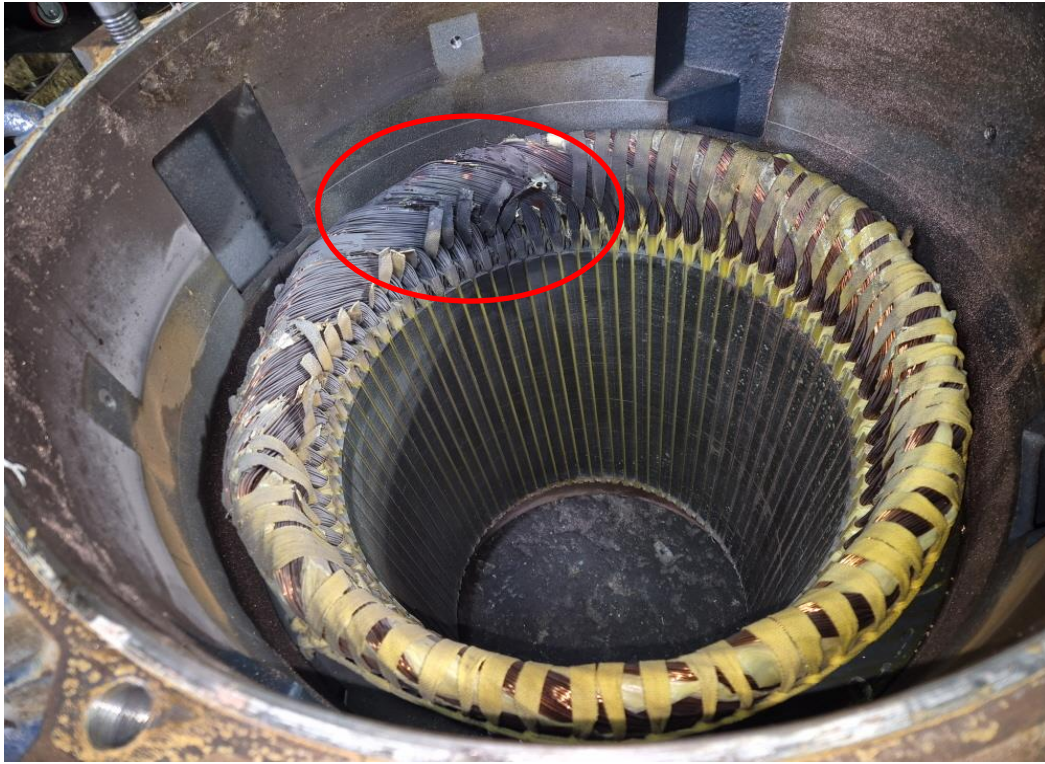
AC MOTOR 250HP 6P 입고검사

STATOR 권체

권선 손상부

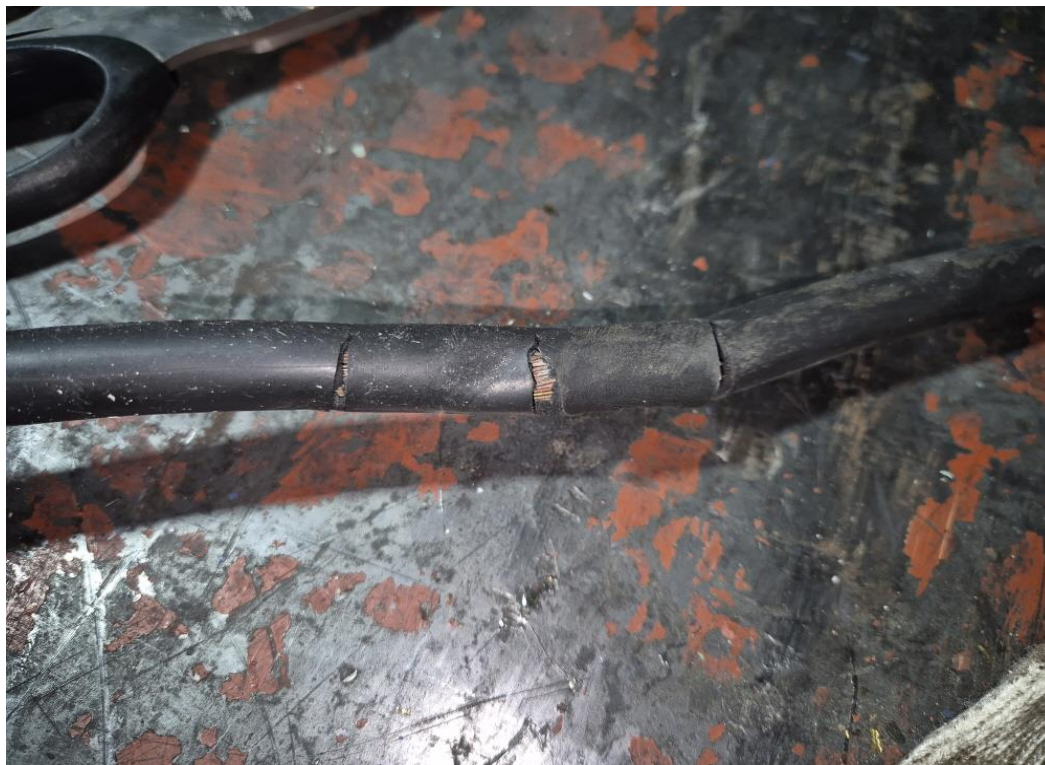
AC MOTOR 250HP 6P 입고검사

권선검사

기존 MOTOR LINE은 약56S/Q이나 38S/Q로 적어 CABLE 발열소손

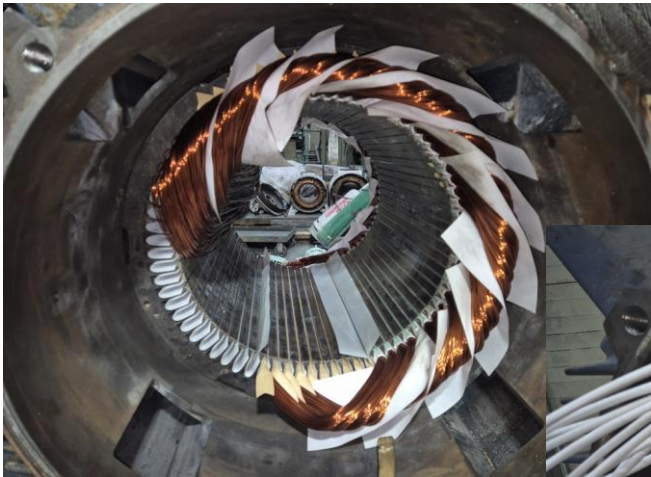
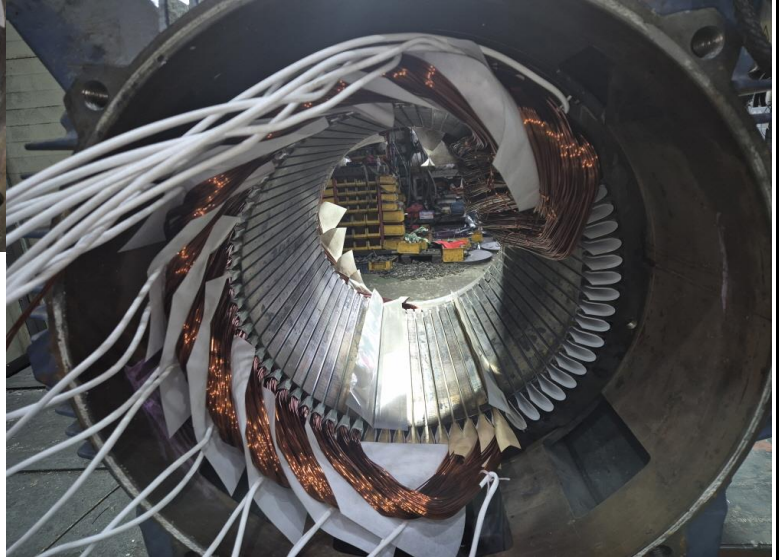
AC MOTOR 250HP 6P REWINDING

STATOR권체

재 권선 실시

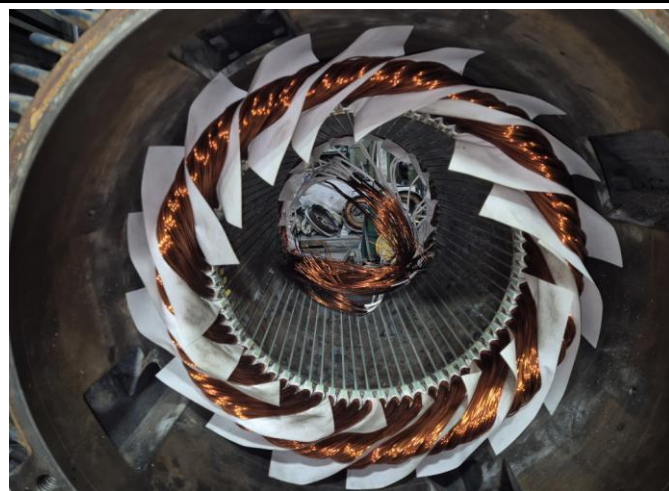
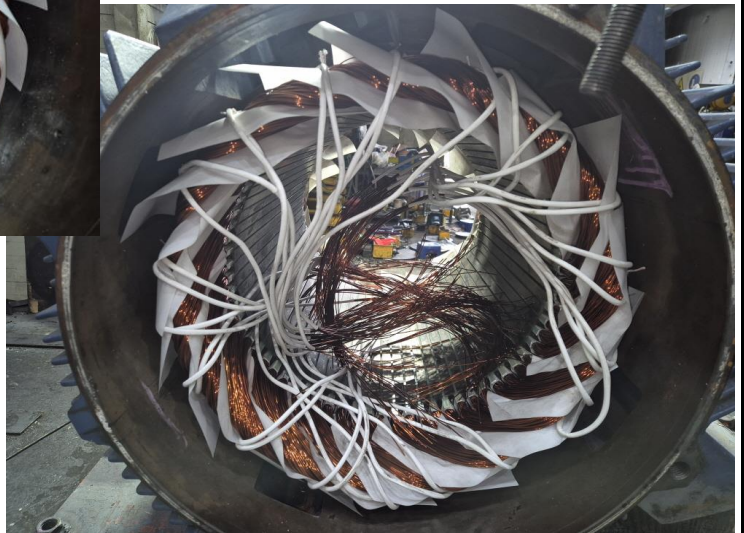
AC MOTOR 250HP 6P REWINDING

STATOR권체

재 권선 실시

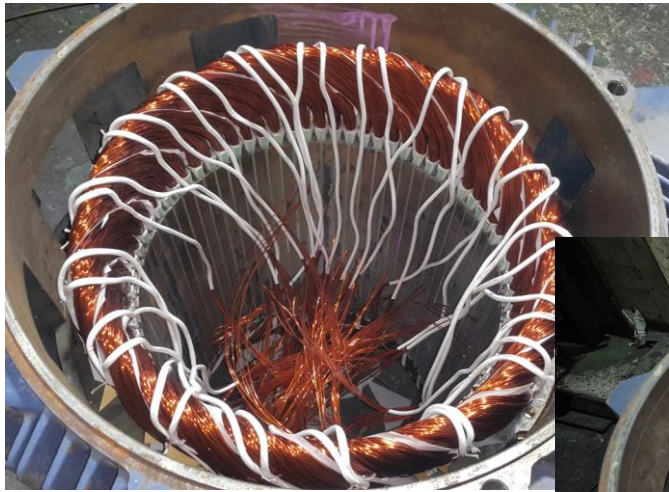
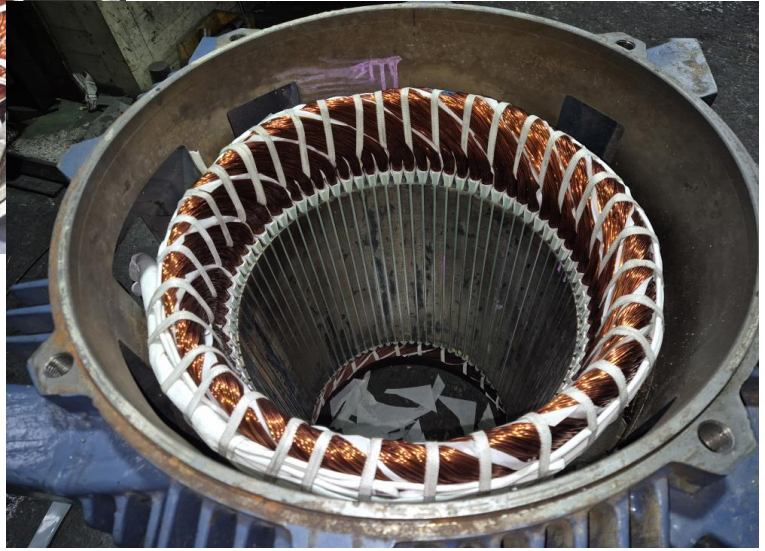
AC MOTOR 250HP 6P REWINDING

STATOR권체

결선 및 BANDING후 예열 건조 실시

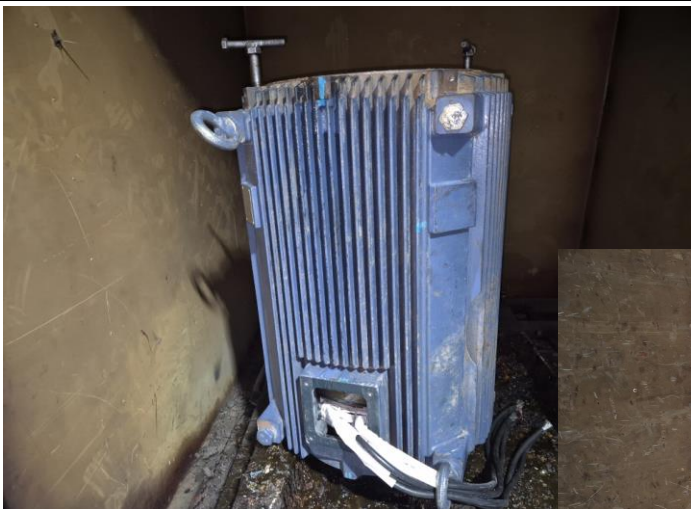
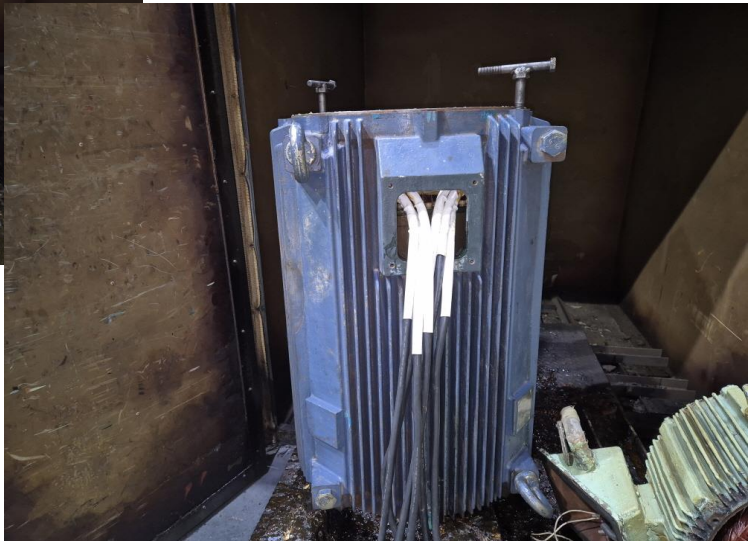
AC MOTOR 250HP 6P REWINDING

STATOR권체

1,2차 INSULATING VARNISH DIPPING DRYING실시

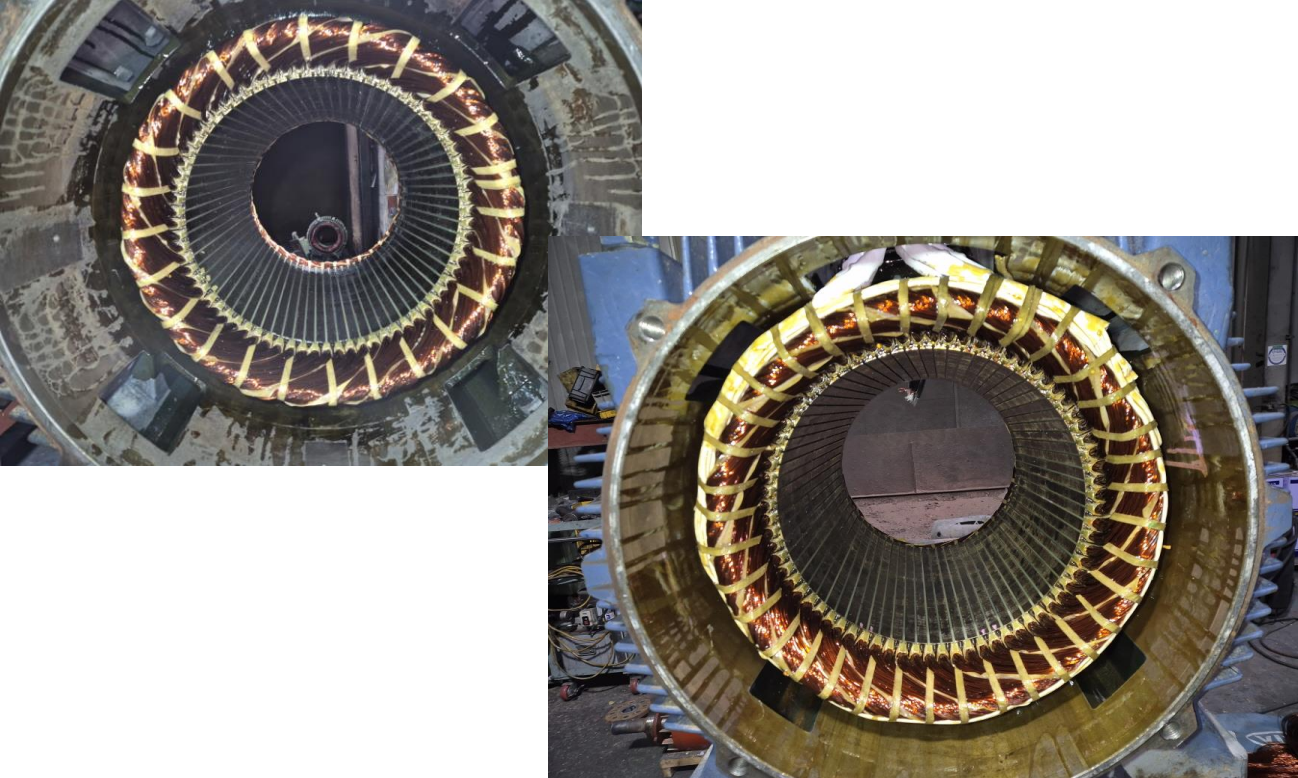
JIN YANG	작업 공정 사진
작업공정	AC MOTOR 250HP 6P REWINDING

STATOR권체	절연건조 실시 후
작업공정	AC MOTOR 250HP 6P REWINDING

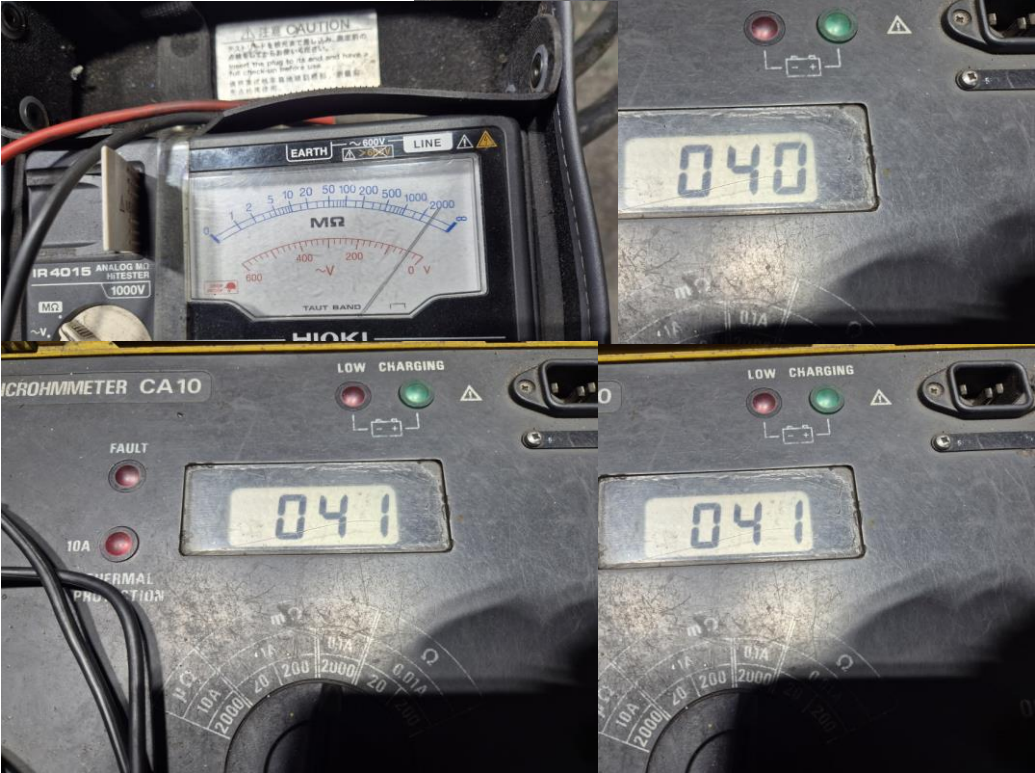
출고검사	절연저항 & 각상 LINE별 권선저항

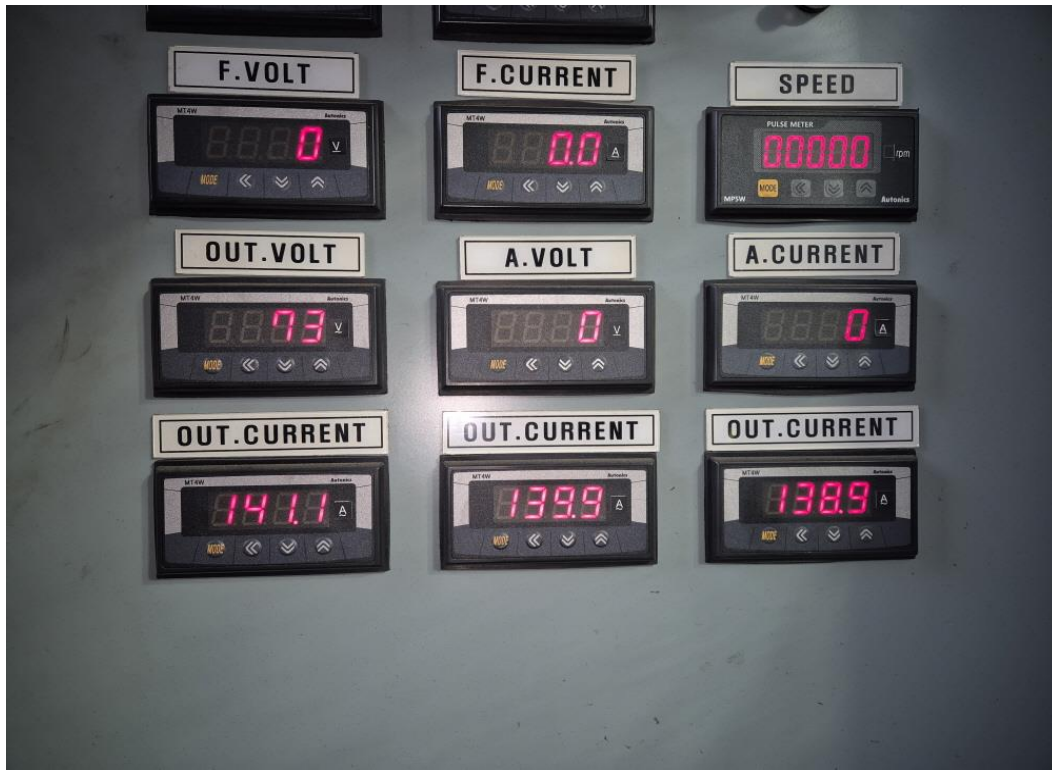
AC MOTOR 250HP 6P REWINDING

출고검사

결선검사

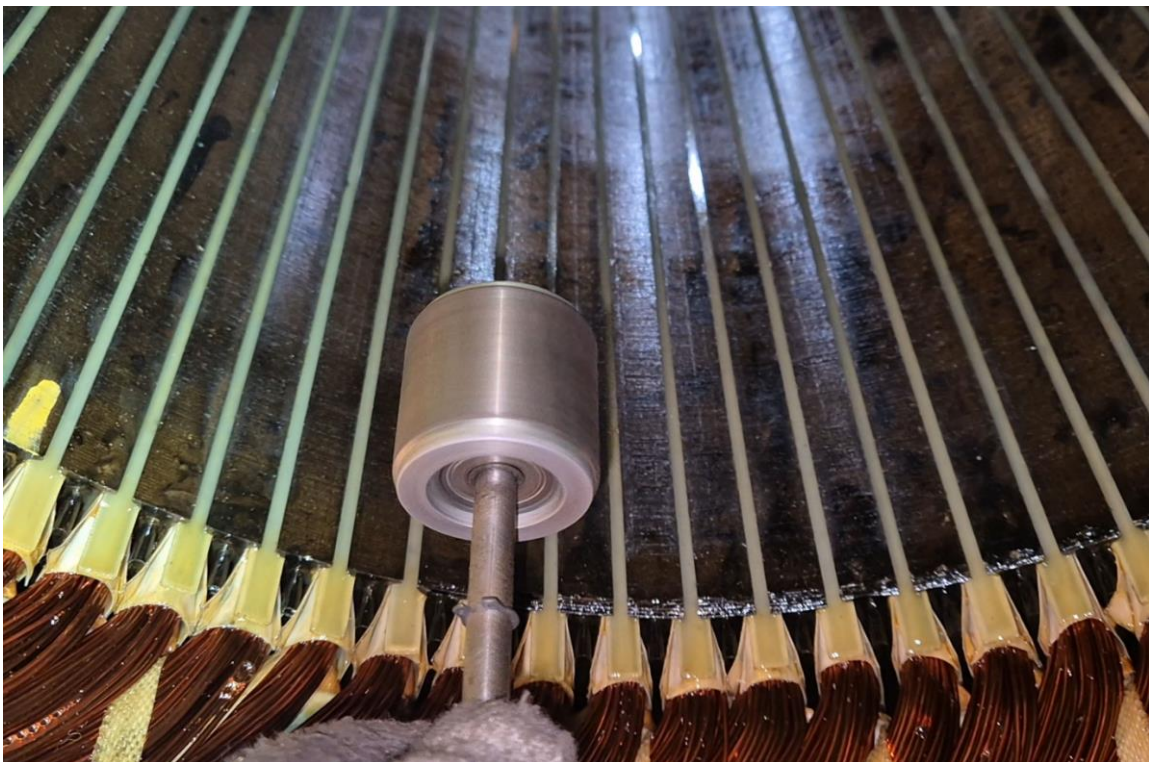
AC MOTOR 250HP 6P REWINDING

출고검사

결선검사
