작업공정사진철

공사명: AC MOTOR OVERHAUL

규격: AC MOTOR 300HP 6P 380V

REPAIR 내역: 분해 조립 및 조립부품 불순물 CLEANSING
INSULATING VARNISH DIPPING DRYING
BEARING 교환
소모부품 교환
입 출고검사 시운전 TEST 및 COLOR PAINTING

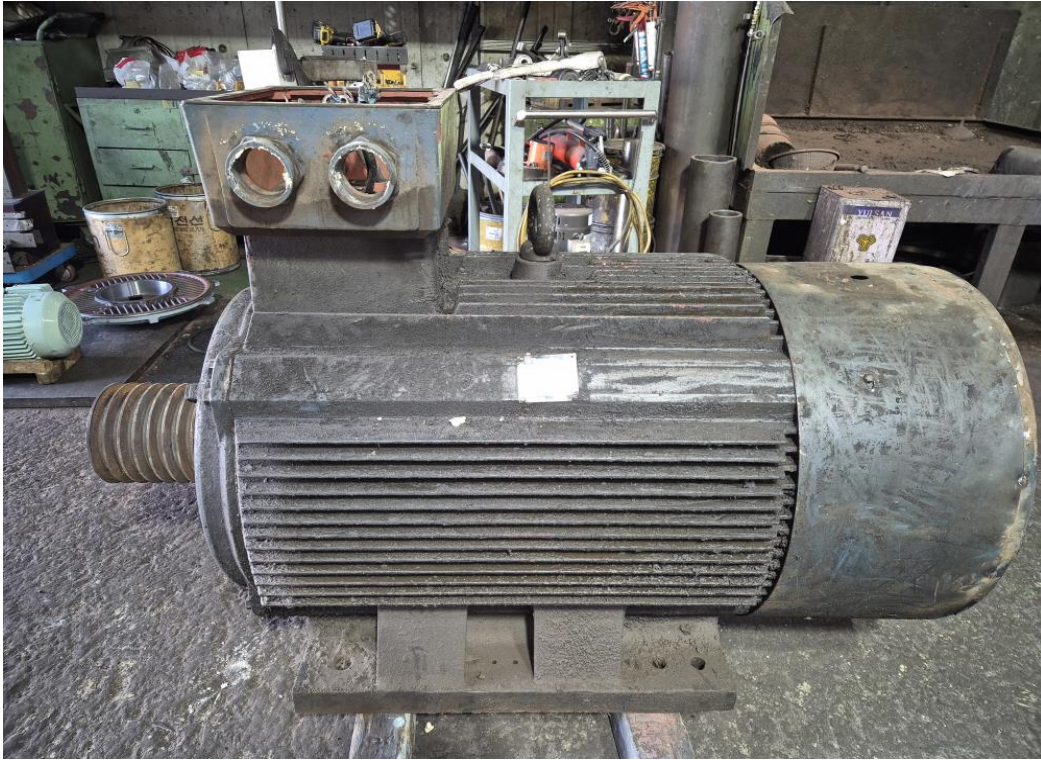
Ass'y 분해 전

손으로 회전시 굳어 회전이 않됨

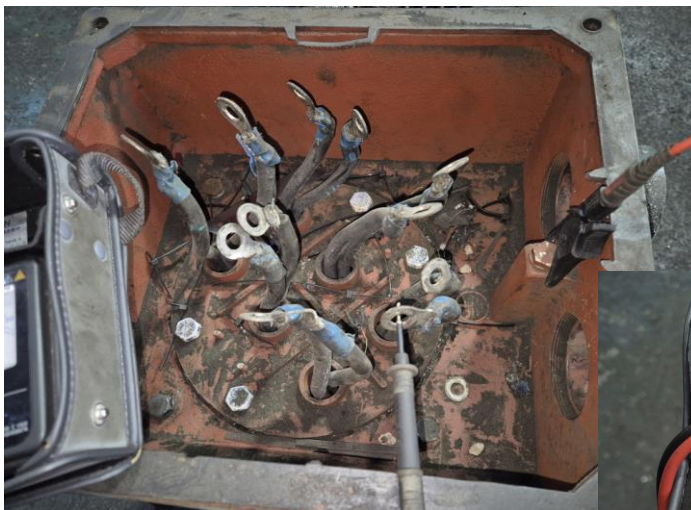
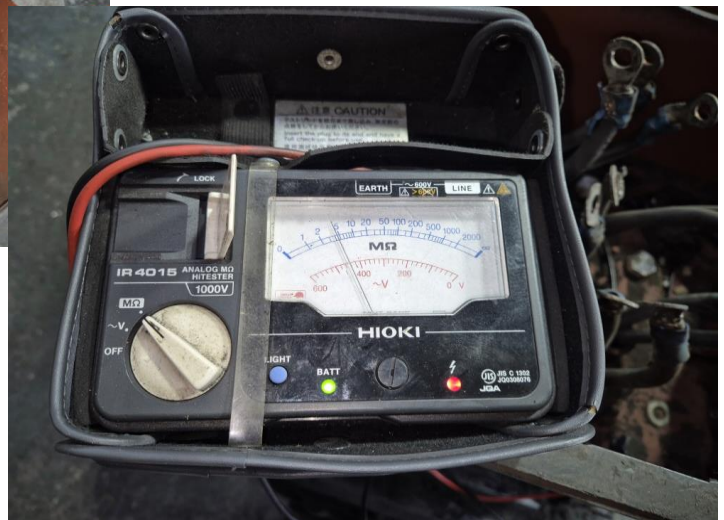
권선검사

절연저항 검사

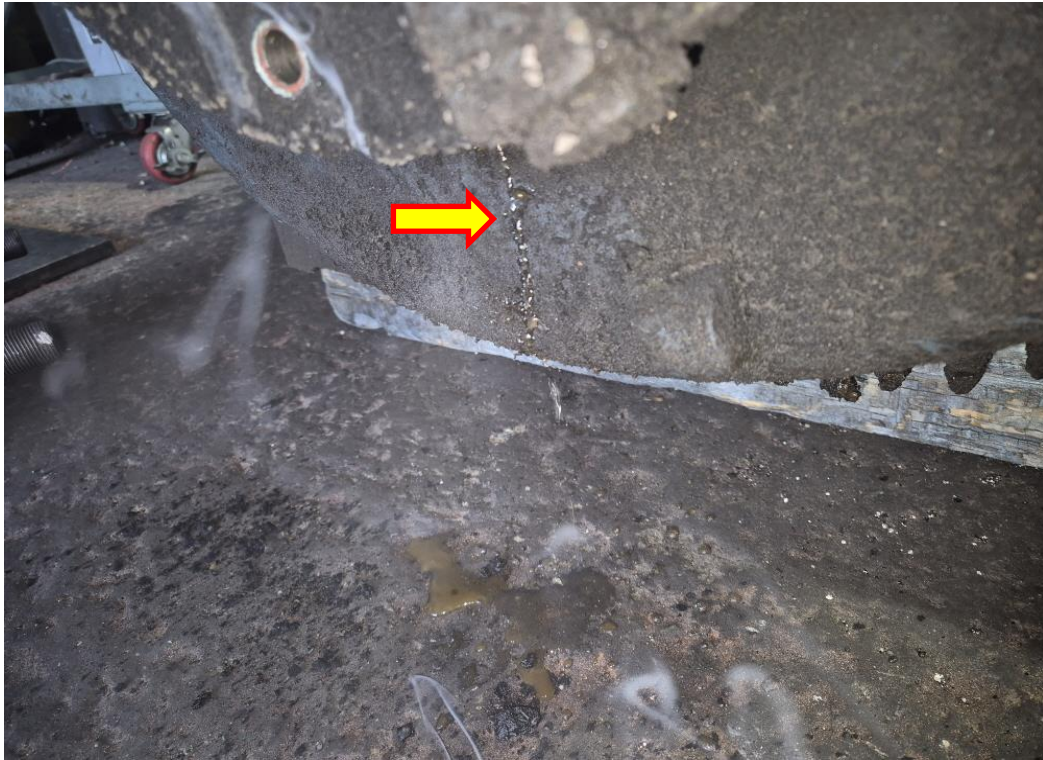
분해실시

BEARING부 물이고여 흐름

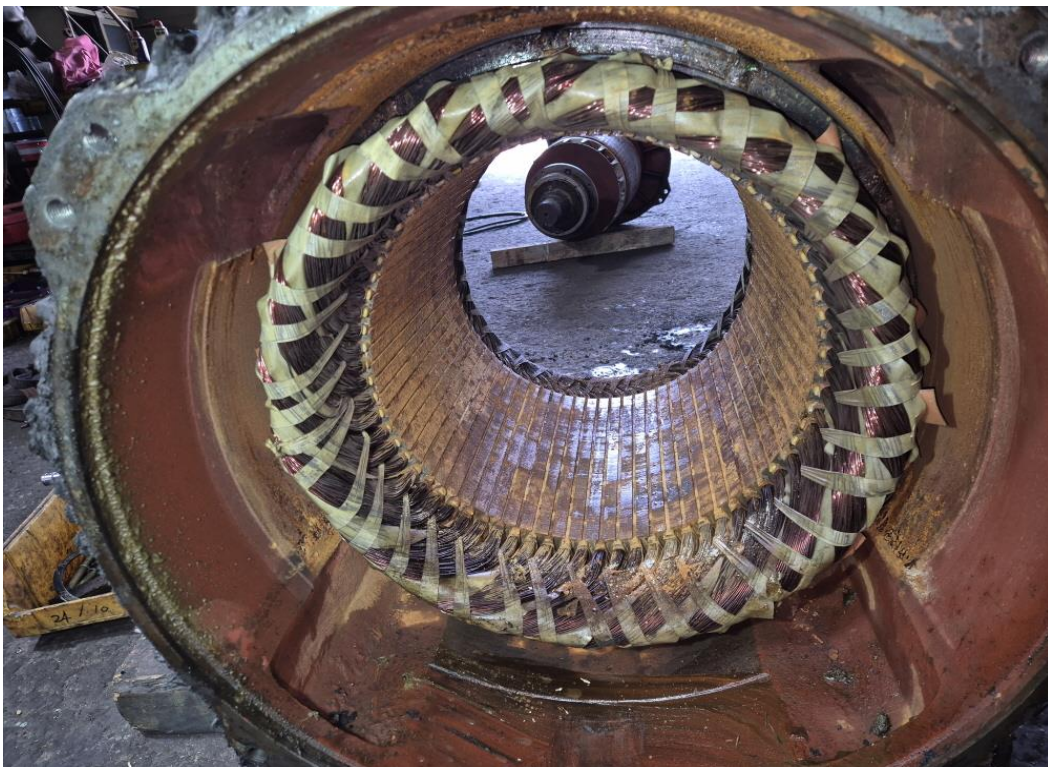
STATOR권체

분해 후

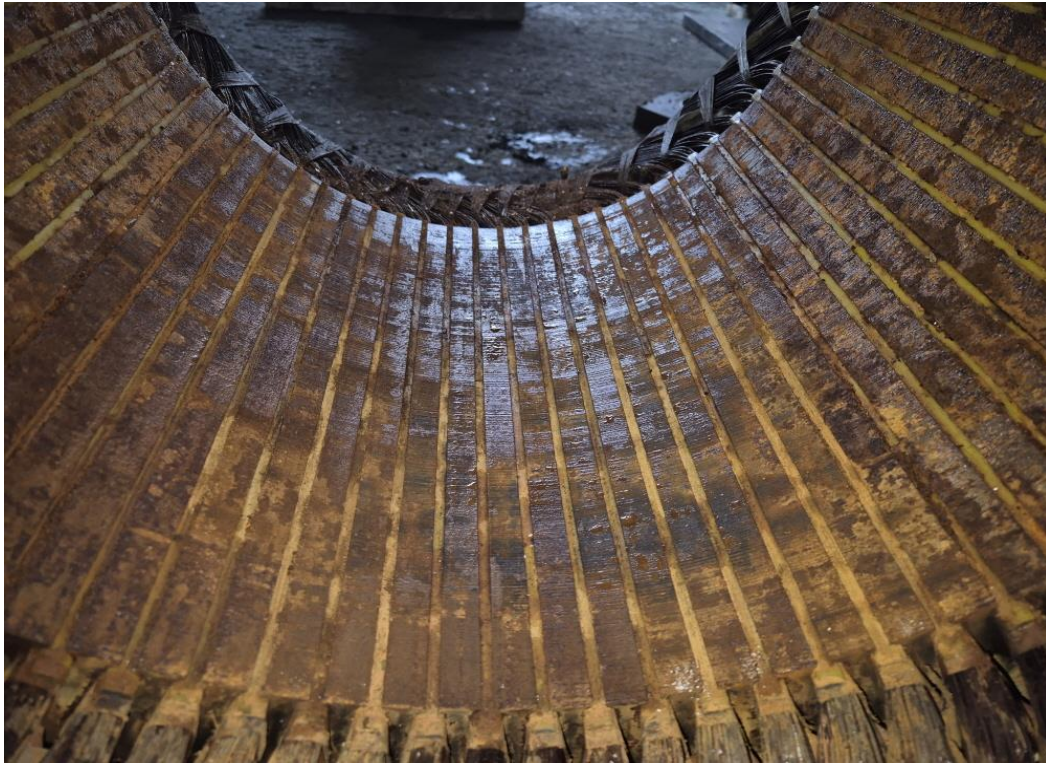
STATOR 권체

권체 내부에 물이 유입되어 방치된 것으로 보임

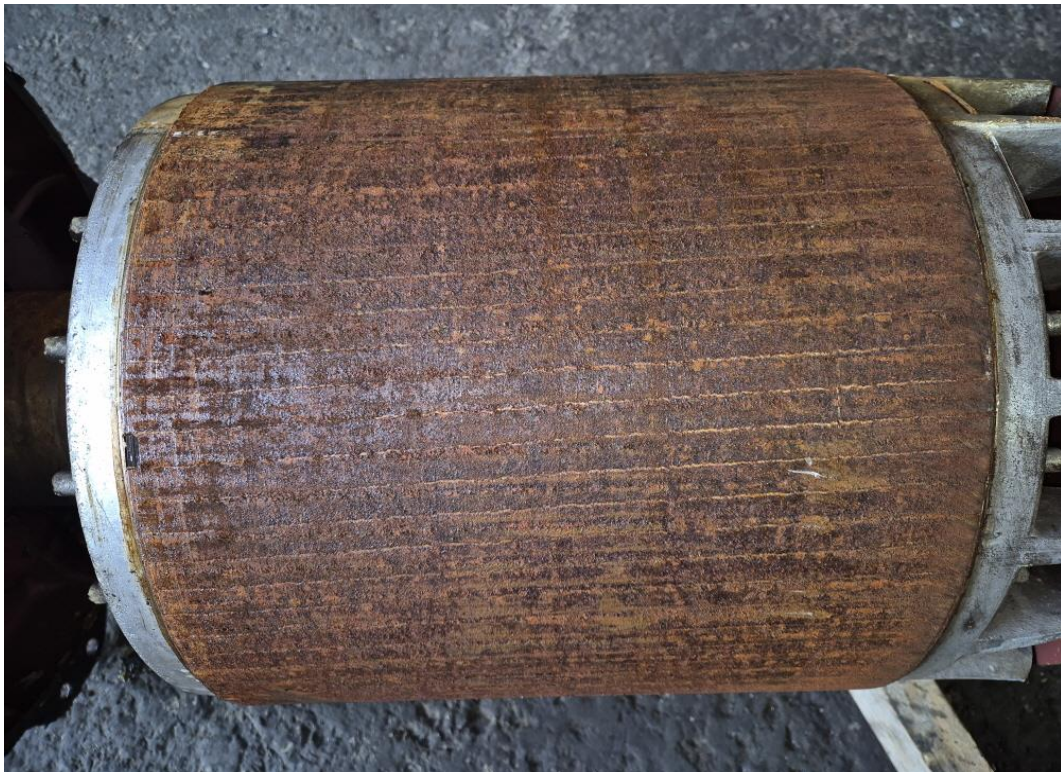
ROTOR

권체 내부에 물 유입으로 산화작용 진행

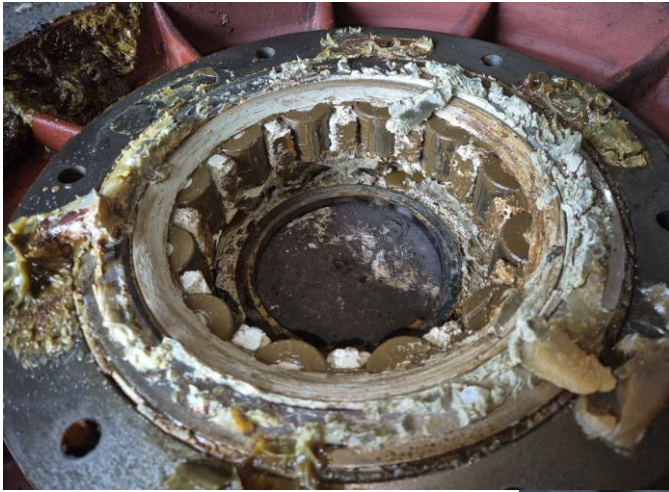
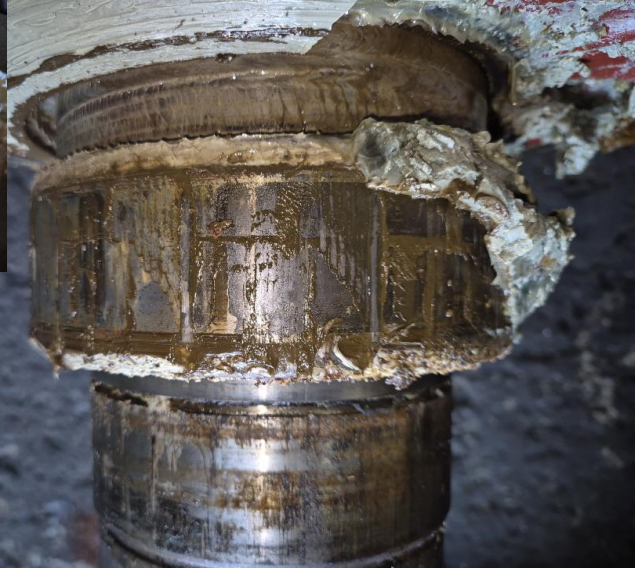
BEARING부

물 유입으로 산화작용 진행

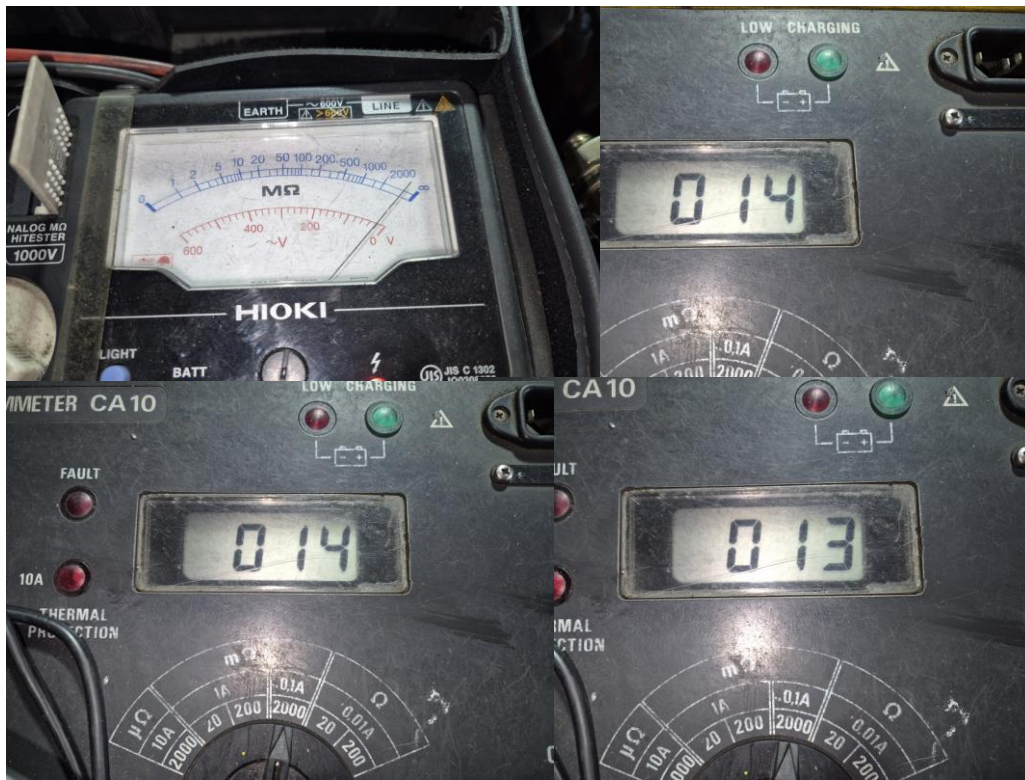
출고검사

절연저항 & 각상 LINE별 권선저항

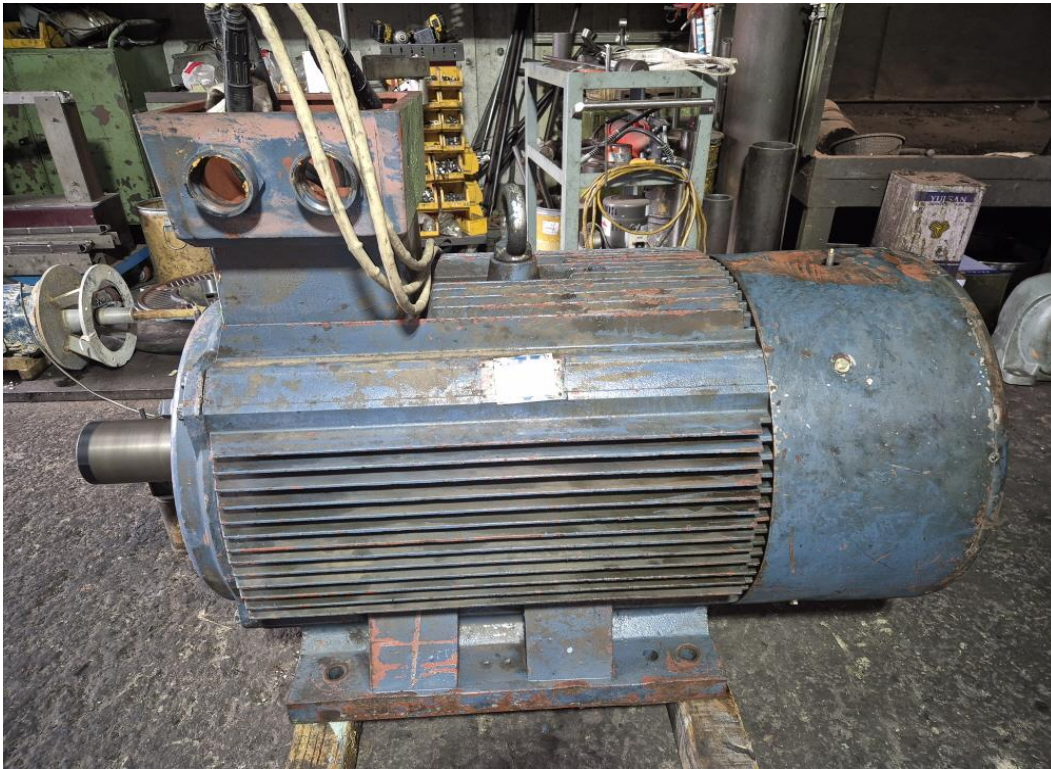
출고검사

시운전 TEST 실시

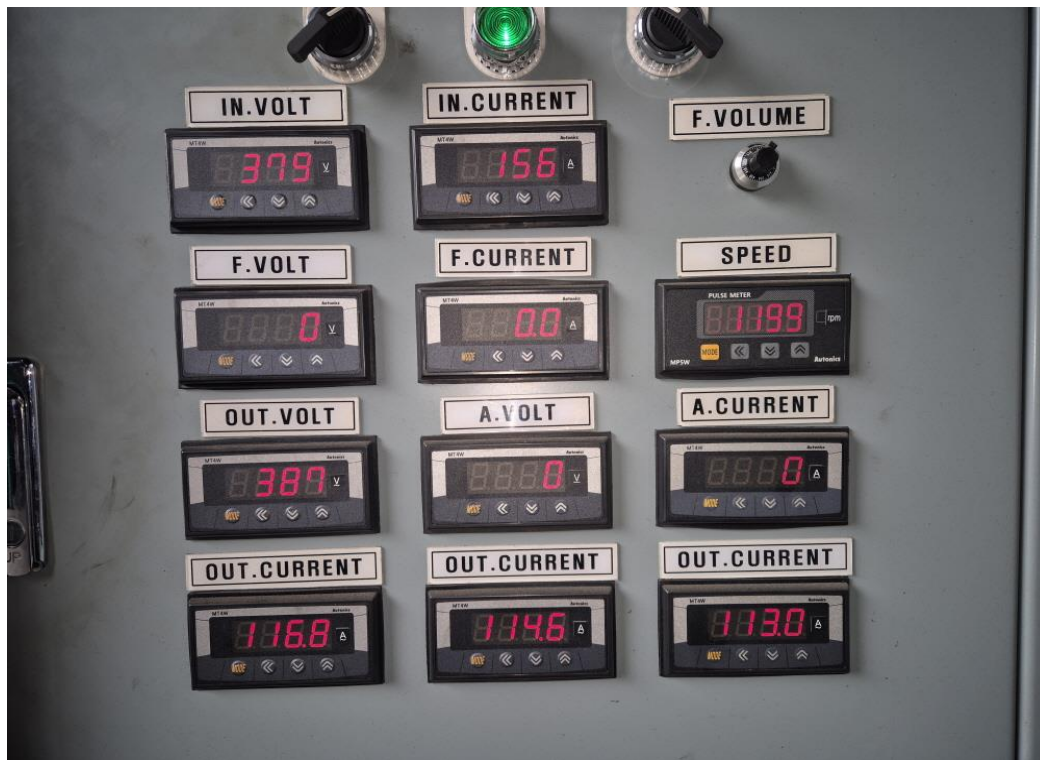
출고검사

시운전 TEST 실시 시운전 CURRENT
